Tevion MD9385 Flachbettscanner

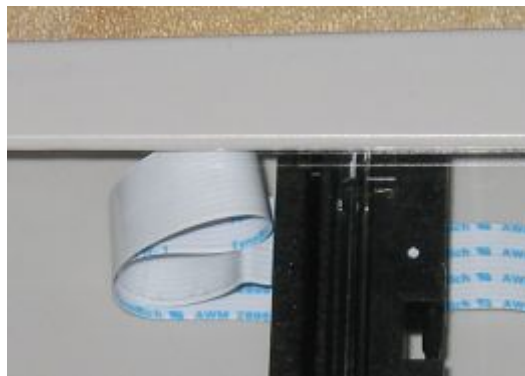
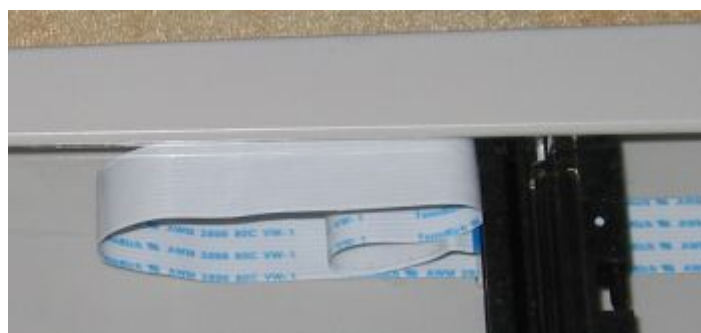
Bis vor ein paar Wochen lief mein Tevion Flachbettscanner noch gut, nun kamen an 2 Stellen im gescannten Bild hellere Querstreifen. Der Fehler war schnell gefunden : Das Verbindungskabel zwischen Scan-Kopf und der Platine kräuselte sich im Gehäuse und lies den Scan-Kopf „springen“.
