# Icom IC-703

Nach langen Vergleichen entschied ich mich diesen Sommer für ein Icom 703 Kurzwellenfunkgerät. In meinem Urlaub in der Schweiz passierte es dann. Nach einer Verbindung mit Russland gab die Kiste plötzlich keine Leistung mehr ab. Der Schlimme Verdacht war eine Durchgebrannte Endstufe - Vorstellen konnte ich mir dies allerdings nicht ...

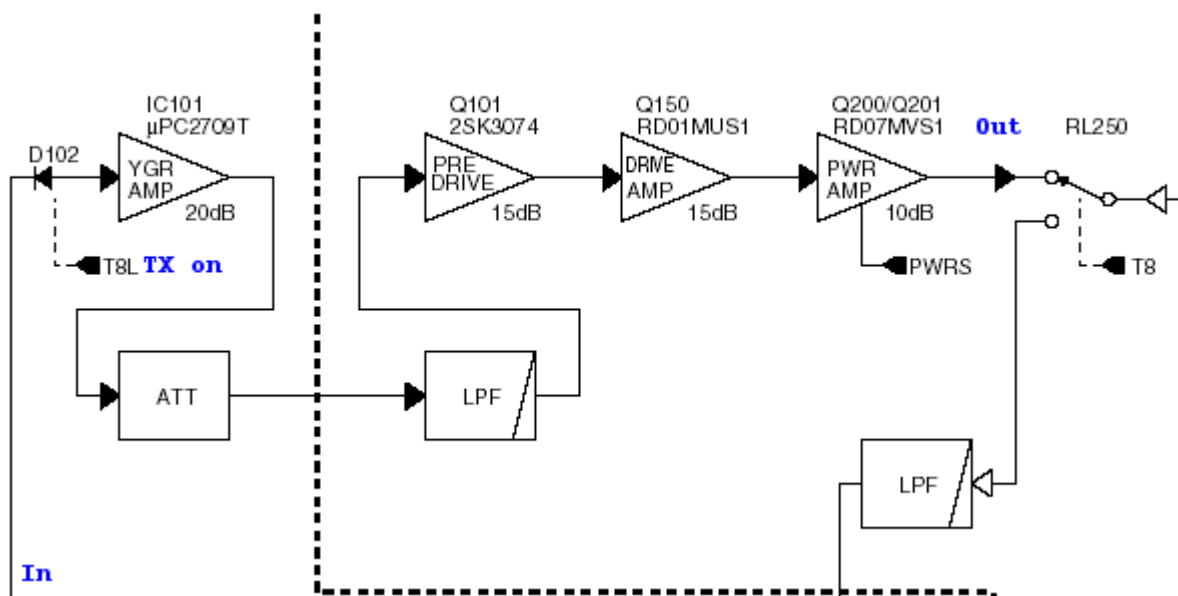
Zuerst schaut man sich das Blockschaltbild der Sendeendstufen mit den Treibern im Servicemanual näher an:

Die Schaltung teilt sich an der gestrichelten Linie in 2 Platinen auf. Misst man die Endstufen Q200/Q150/Q101 durch, stellt man fest, dass diese die jeweils geforderte Verstärkung erreichen und korrekt mit Spannung versorgt sind. Hieran liegt es also nicht. Einzig die Ansteuerung ist um 30dB zu gering. Auf der zweiten Platine misst man kurz das Dämpfungsglied ATT durch, damit war aber auch alles in Ordnung. Der Fehler musste also noch weiter vorne liegen.

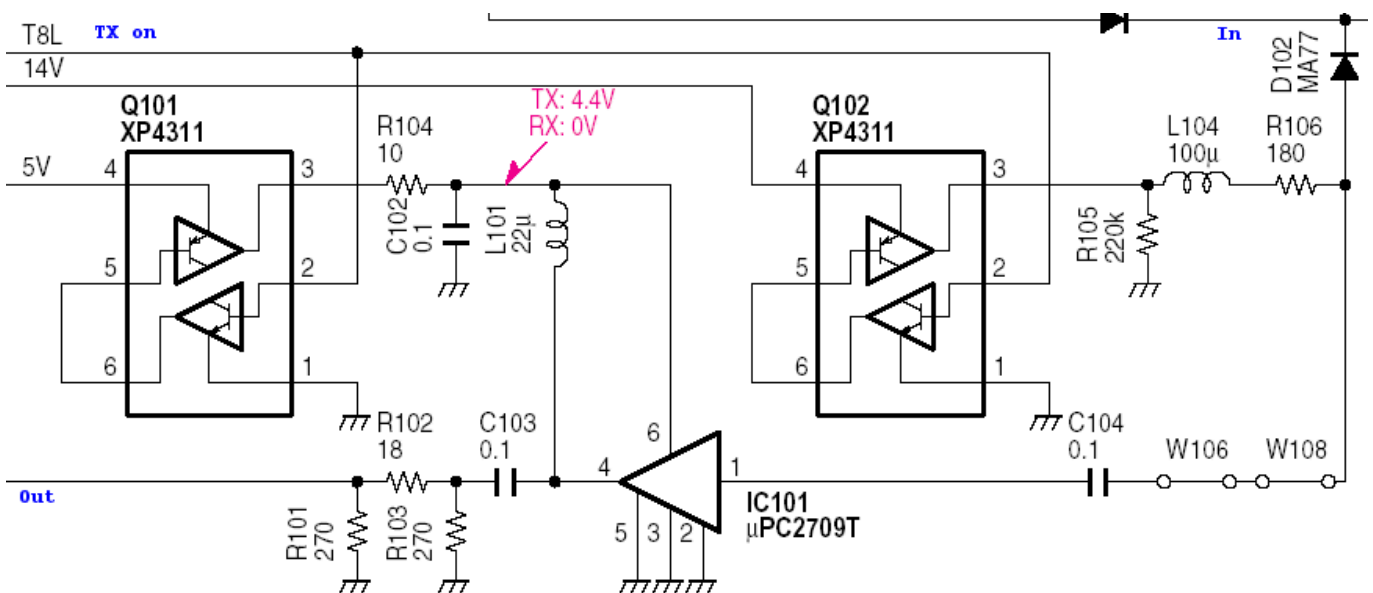
Jetzt wird es Zeit für den Schaltplan dieses Pre-Drivers:

Beim Senden wird die Versorgungsspannung ca. 4.4V von Q101 korrekt zu IC101 durchgeschaltet. Dies geschieht mit Q101 der T8L (das Signal für Senden) nimmt und 5V durchschaltet. Nach Filterung und Entkopplung gehen die grob 4.4V als Spannungsversorgung zum IC101. Dieser ist mit 4.5V ... 5.5V gespec. Damit kann eine Schädigung durch die Betriebsspannungsleitung ausgeschlossen werden. In der Nähe sind auch keine besonders „heissen“ Teile, Anschlüsse nach aussen o.ä. so das ESD auch nicht die Ursache war. Die Stromaufnahme lässt sich beim Senden als Spannungsabfall über R104 nachmessen und man kommt auf 12,5mA. Bei 4.4V sollten es so 16 .. 17 mA laut Spec. sein.

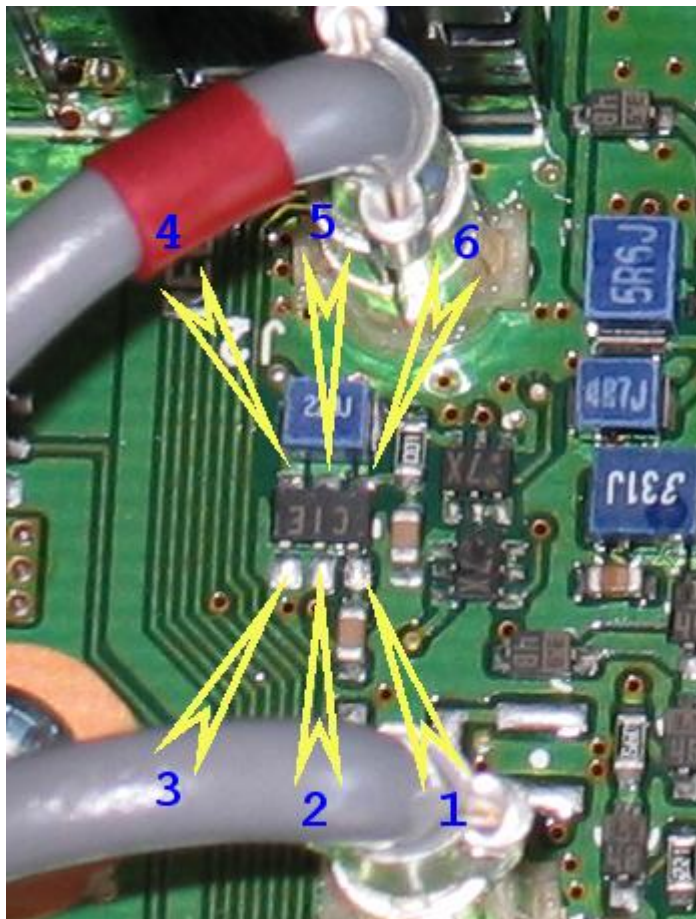
Misst man am Ein und am Ausgang nach, stellt man fest, das dieses IC nicht +20dB sondern -10dB macht ... Daher kam also der Leistungsabfall von 30dB:

Pin	Bedeutung
1	Input
2	GND
3	GND
4	Output
5	GND
6	VCC 4.5 ... 5.5V

Damit war der Fehler gefunden. Auf der NEC Seite ist diese Teil nicht mehr gelistet. Sieht man bei DIGIKEY nach, ist das IC als „Obsoleted by Manufacturer“ gekennzeichnet. Damit ist man bei der Ersatzteilbeschaffung voll auf ICOM angewiesen ... In der Hoffnung das die Lager groß genug sind ...
