VHF/UHF/SHF-Messplatz nach DJ8ES

UKW-Berichte Heft 1/1995: Seite 13-20, Centronicsansteuerung UKW-Berichte Heft 2/1995: Seite 87-95, Diodendetektor, A/D-Wandler UKW-Berichte Heft 3/1995: Seite 145-151, Synthesizer UKW-Berichte Heft 4/1995: Seite 222-235, Konzept, Interface, Synthesizer, Mischer/LO, PIN-Regler UKW-Berichte Heft 1/1996: Seite 3-16, Diodendetektor, A/D-Wandler, Direktmischer, Netzteil, Software, Kalibrierung UKW-Berichte Heft 2/1996: Erster Korrekturartikel auf Seite 128 UKW-Berichte Heft 3/1996: Zweiter Korrekturartikel auf den Seiten 187-189

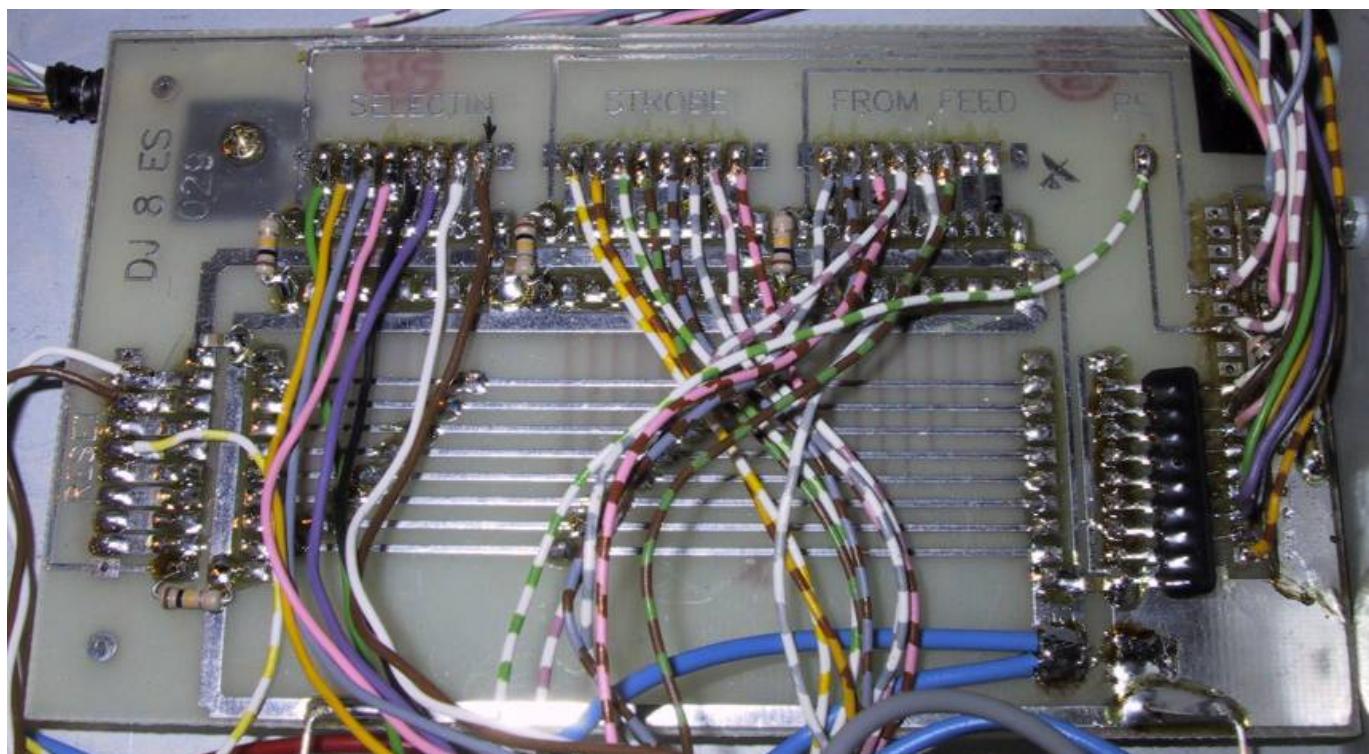
Interfacekarte :

Bei nicht angeschlossenem PC kommt es durch HF zum ungewollten Schalten von Relais. Abhilfe schaffen Widerstände mit 100k an Strobe, Auto Feed, Reset, Sel In und PE nach Masse. Der Datenbus D0..D7 kann mit einem Widerstandsnetzwerk aus 8 Widerständen nach Masse abgeschlossen werden.

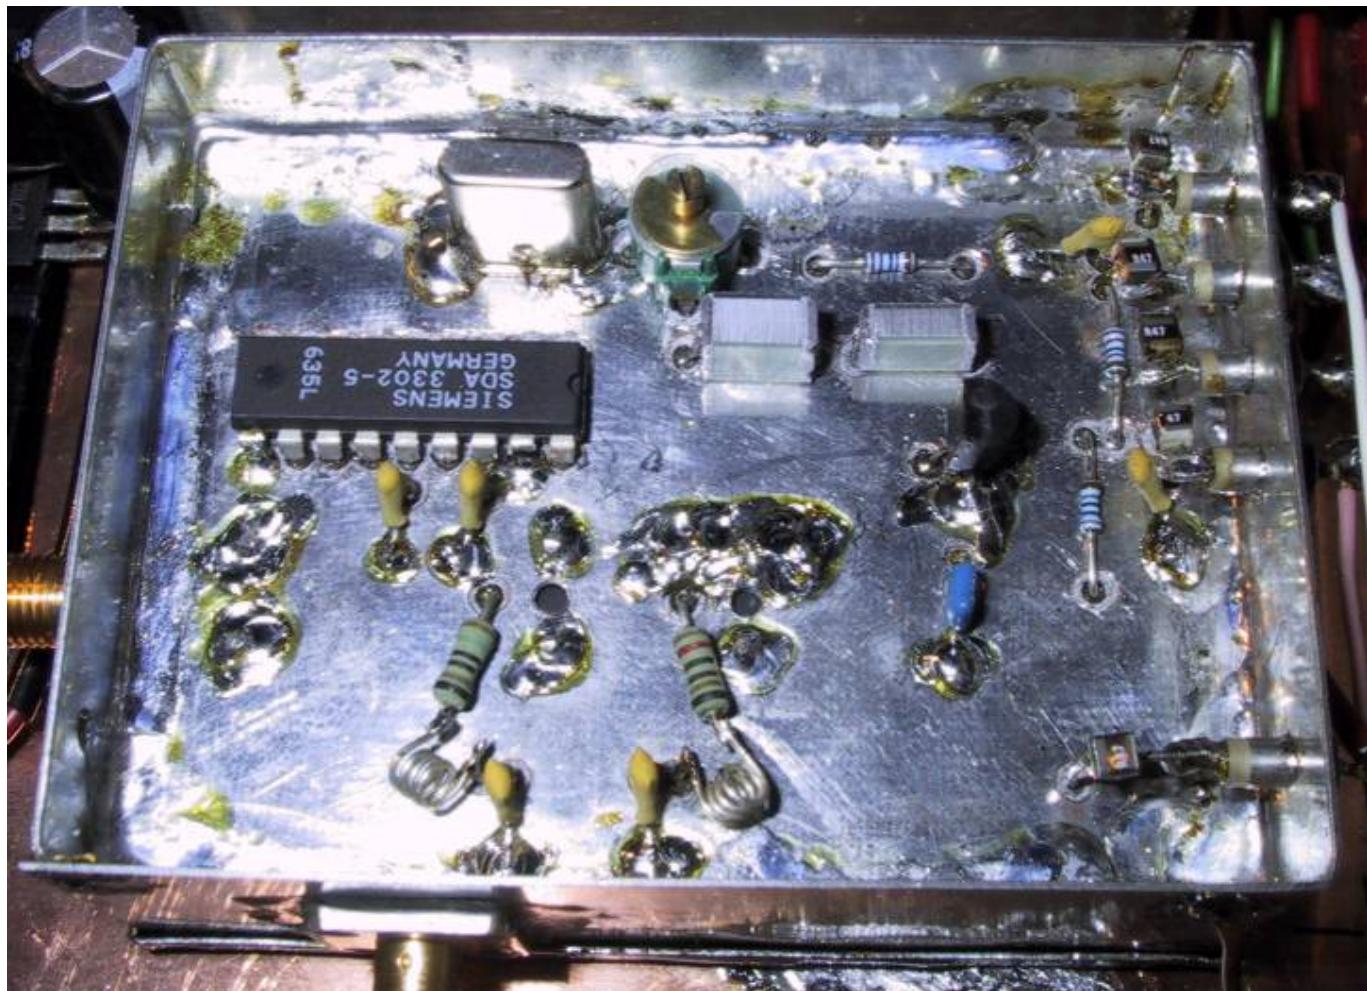
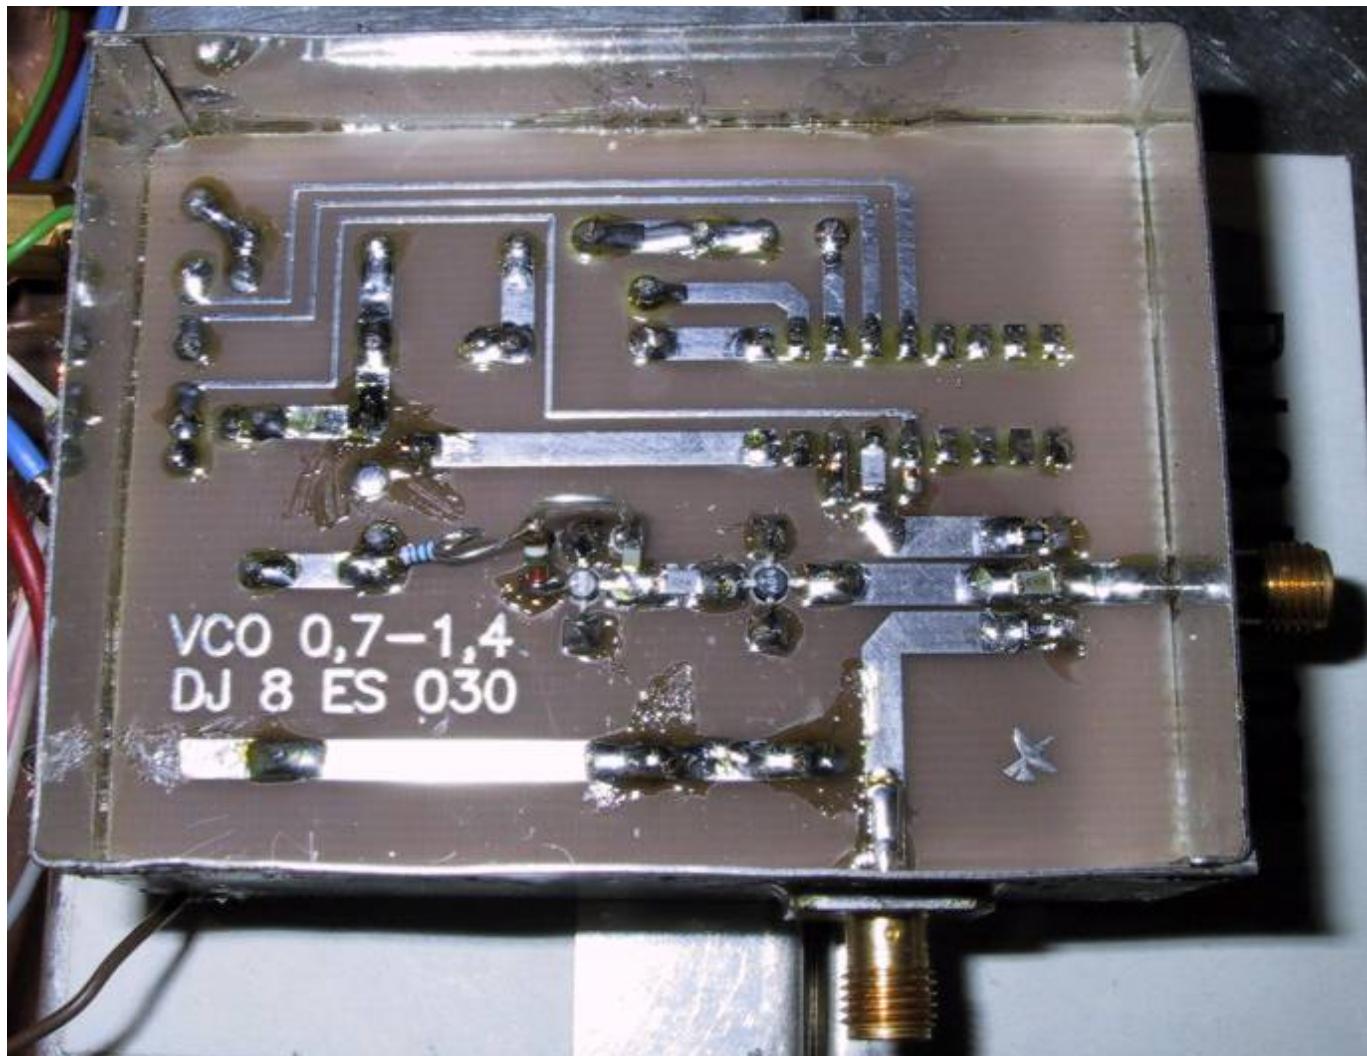
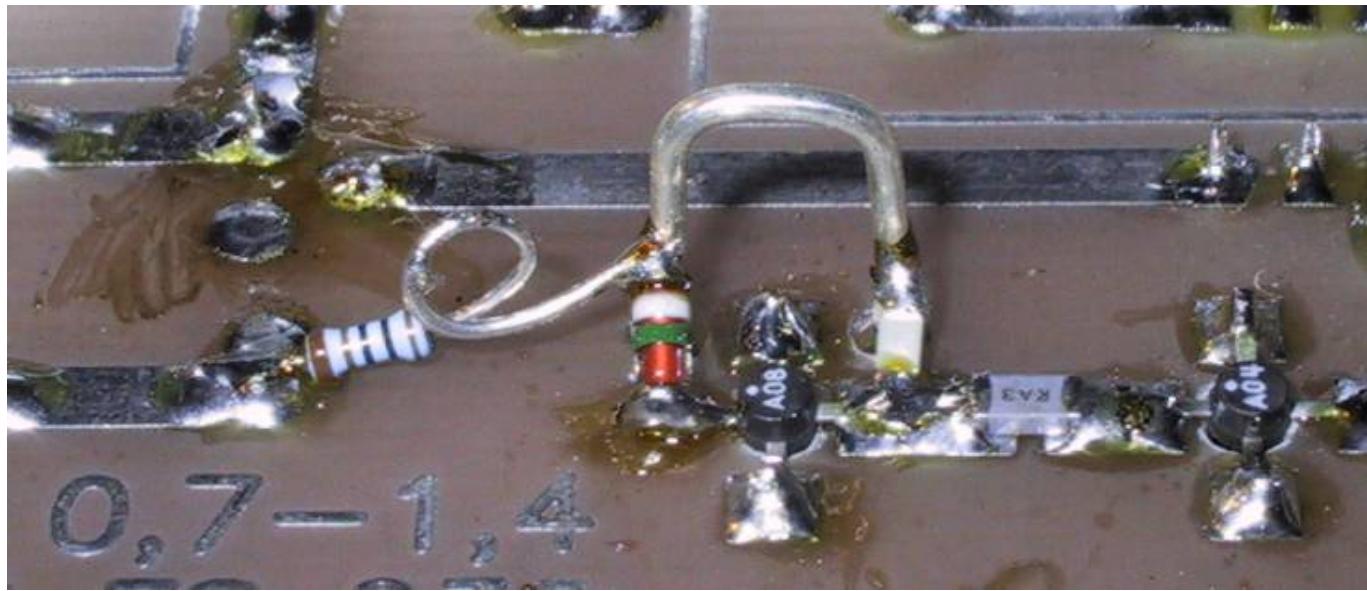
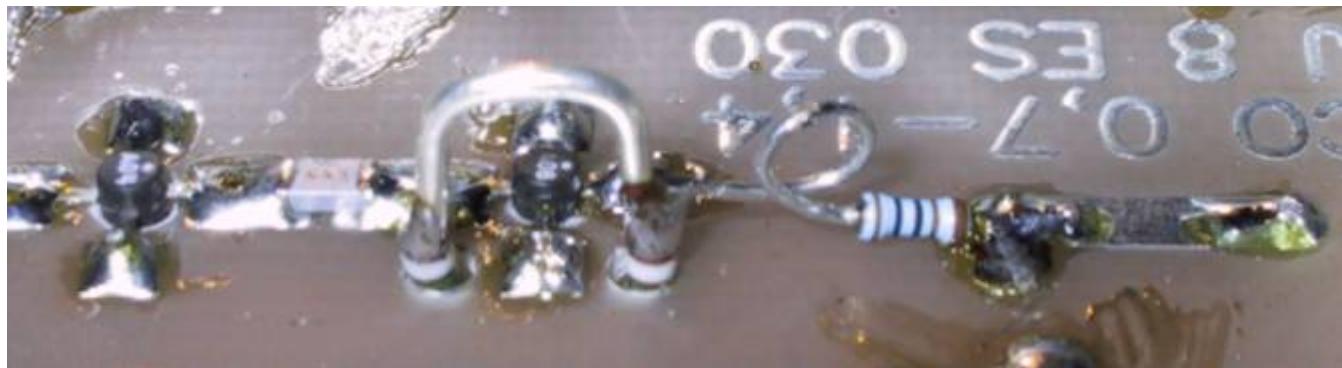
VCO mit PLL:

- * Im Bestückungsplan ist der Transistor BC549C um 180Grad gedreht eingezeichnet. * Im HF-Teil die SMD-Widerstände mit der Beschriftungsseite zur Leiterbahn hin einlöten. * IC-Pin 1 über 1,5 MOhm nach Masse legen, dann arbeitet die Schaltung stabiler * Die beiden BB621-Dioden sind in der Platine versenkt und werden bündig mit der Masse auf der Unterseite verlötet. * Der Transistor zum einregeln der Abstimmspannung BC549C ist nur bis 30V gespect. Austausch durch einen 45V-Typ z.B. BC547C. * Damit aus dem Oszillator nicht unnötig viel Leistung über den 100nF-Ko nach Masse geleitet wird, kann an dem Widerstandsende zum L hin eine kleine Induktivität durch ein paar Windungen eingefügt werden.

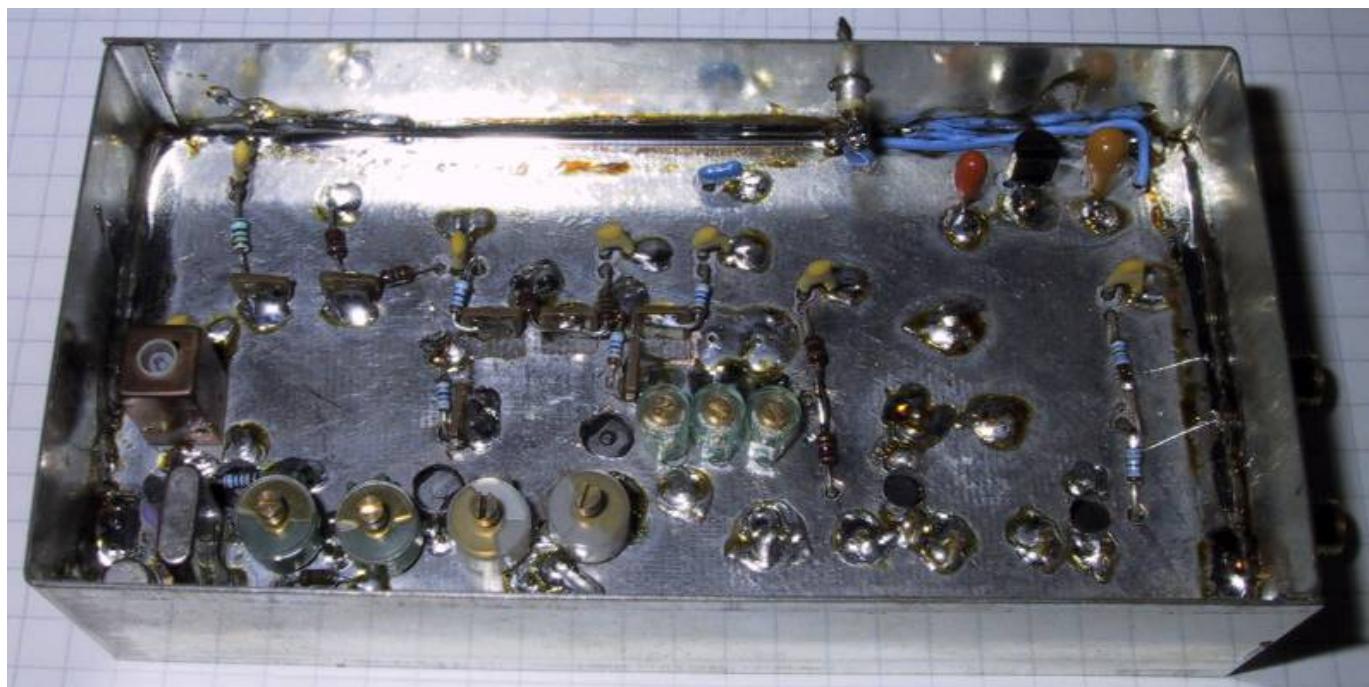
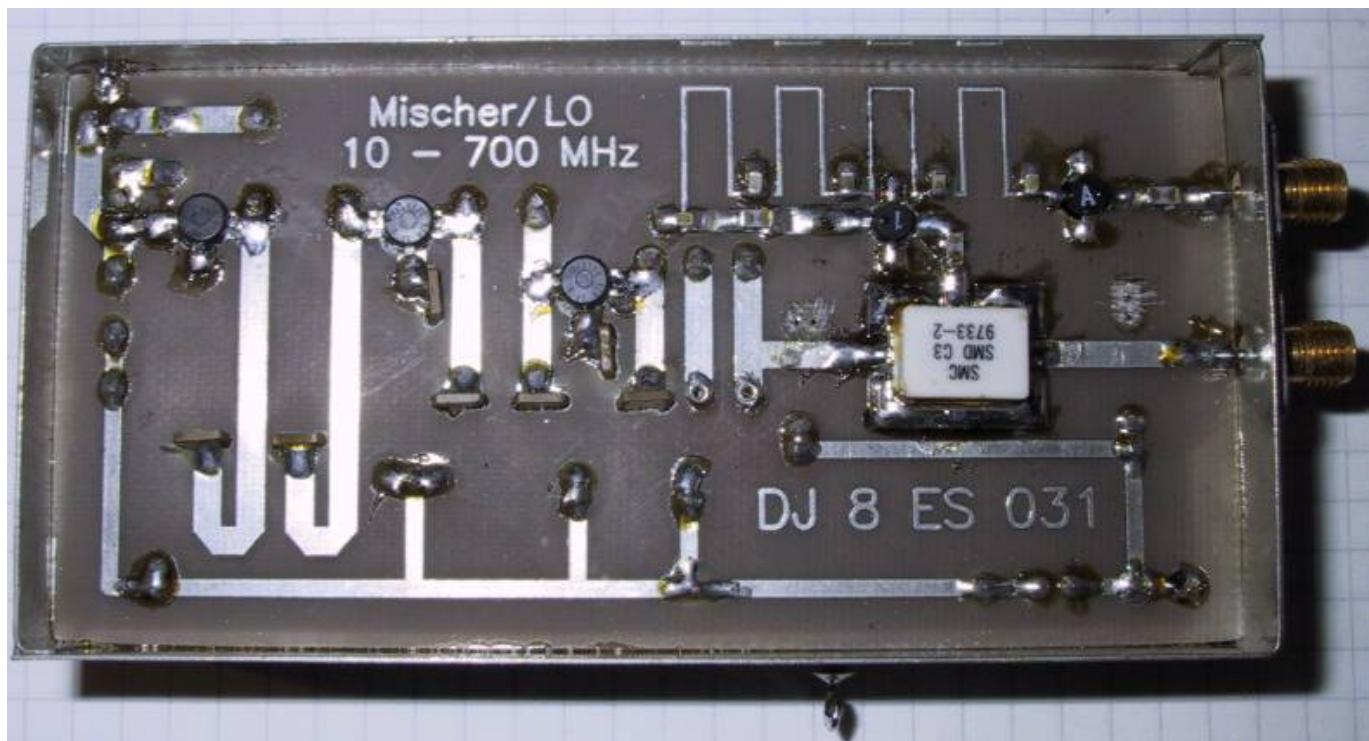
Mischer / LO :

- * Der 100nF Kondensator hat im Layout keine Bohrung. * Stabi 78L09 ist auf der Platine falsch gezeichnet. * BFR90 liegt in der Platine, es müssen größere Löcher gebohrt werden.

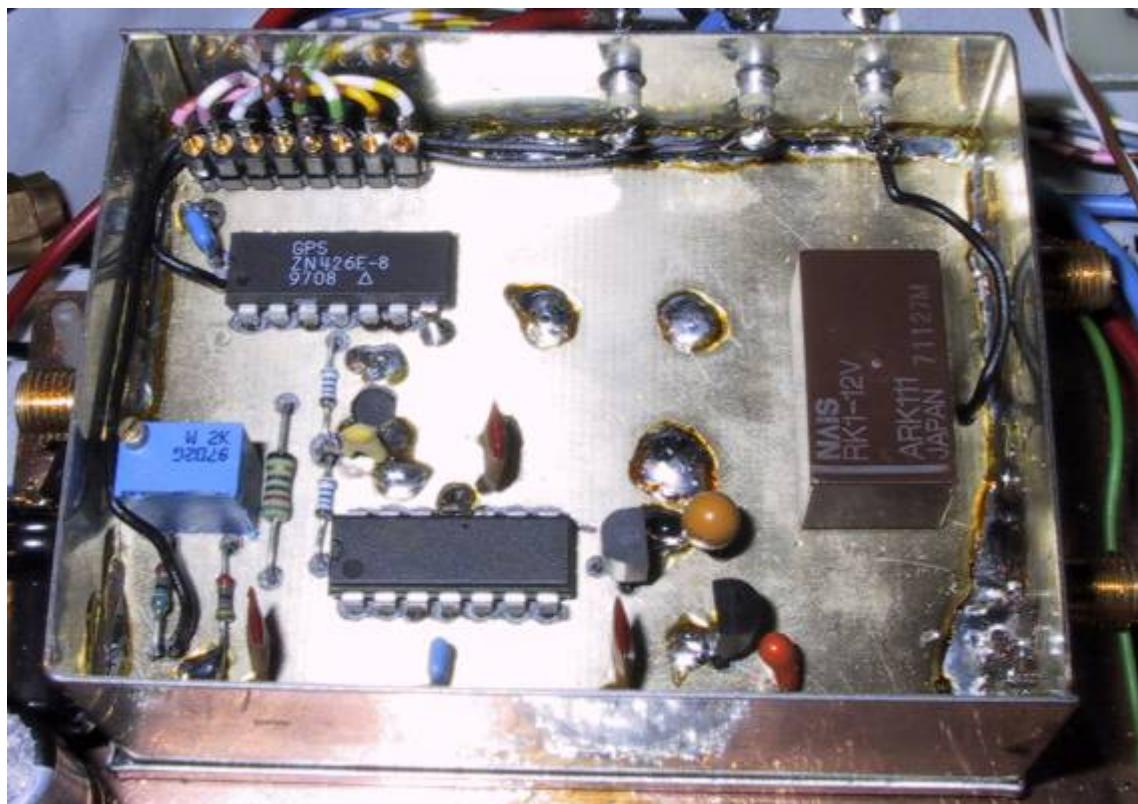
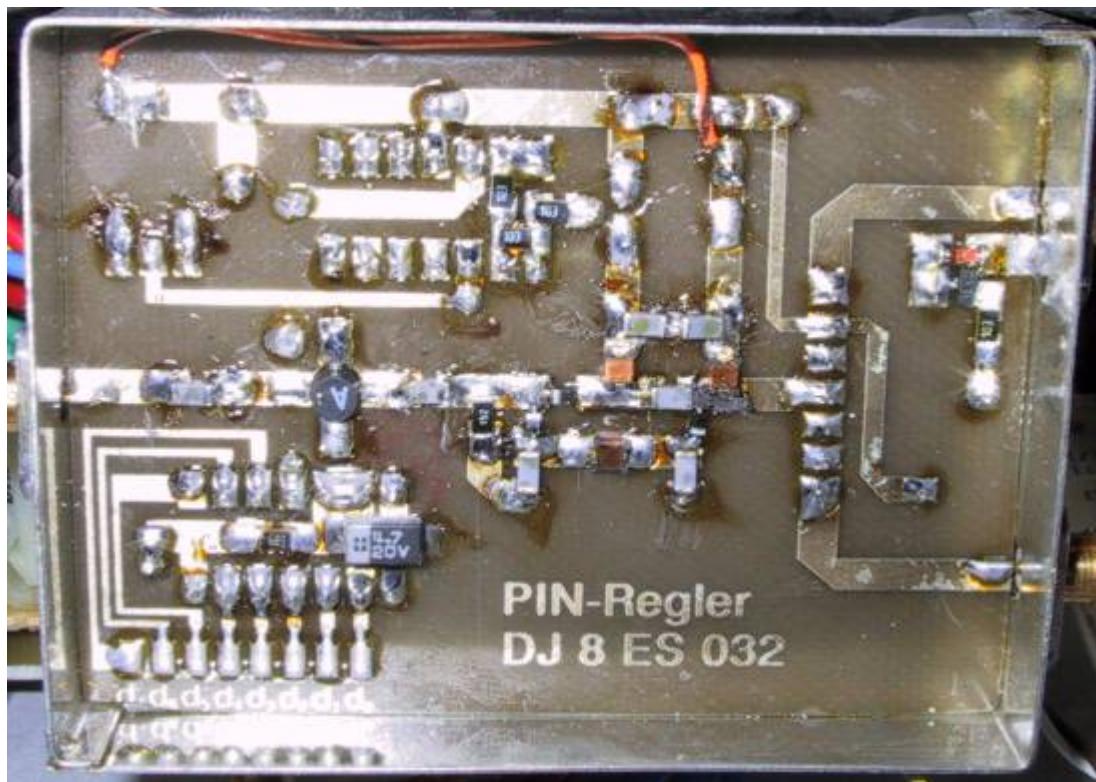
PIN-Dioden-Regler :

- * Kleine Versorgungsschwankungen wirken sich massiv auf die eingestellte Dämpfung aus. Referenzeinstellung am 2k-Zehnerwendel-Poti ändern: 10k auf 5k6, 4k7 bleibt, 2k-Poti bleibt, Versorgung des 10K-Widerstandes nicht aus den 12V extern sondern aus den geregelten 9V des 78L09. * D0..D7 sind im Bestückungsplan vertauscht. * Der SMD-Widerstand auf der HF-Leitung am PIN-Regler von 150Ohm im Schaltplan ist falsch, muss 1k5 heissen. * Die Datenleitungen sollten über

InF-Dukos abgeblockt werden.

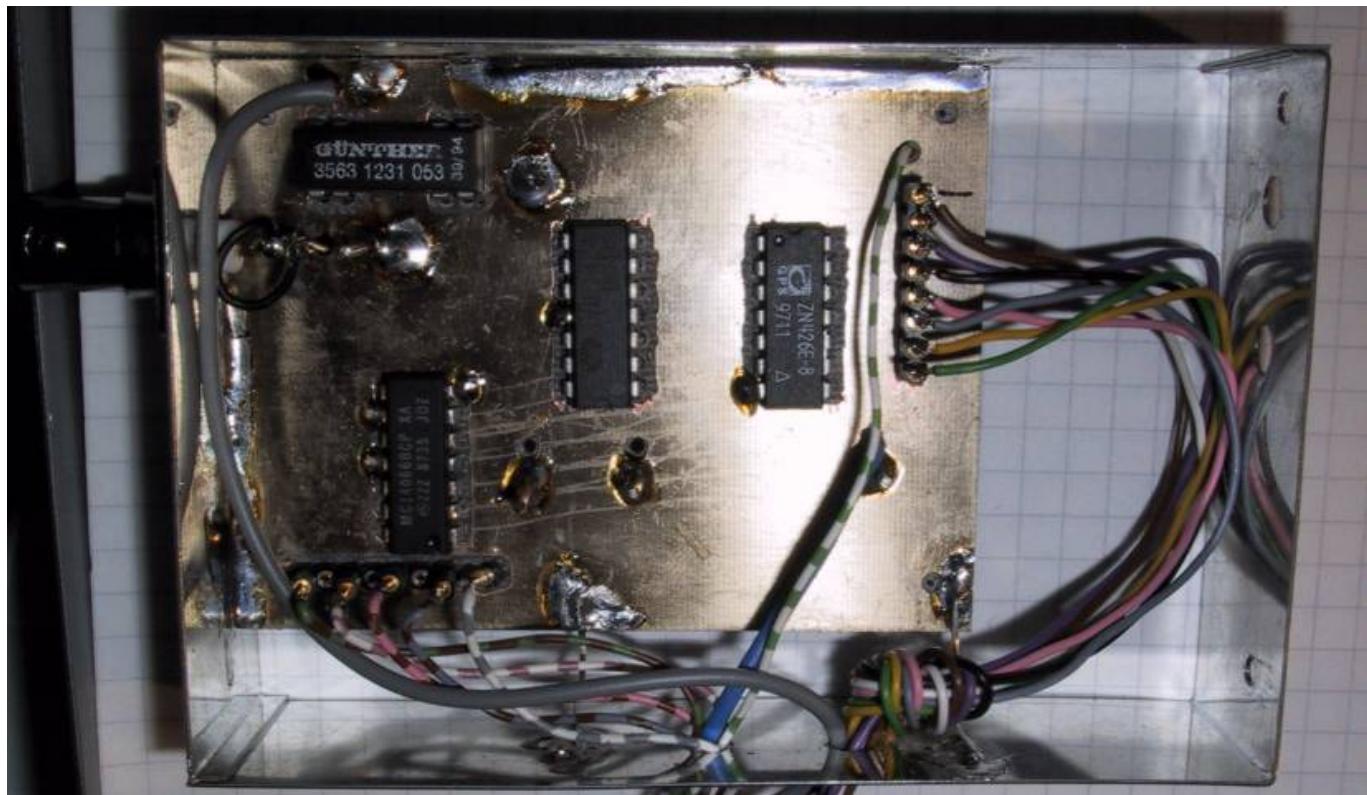
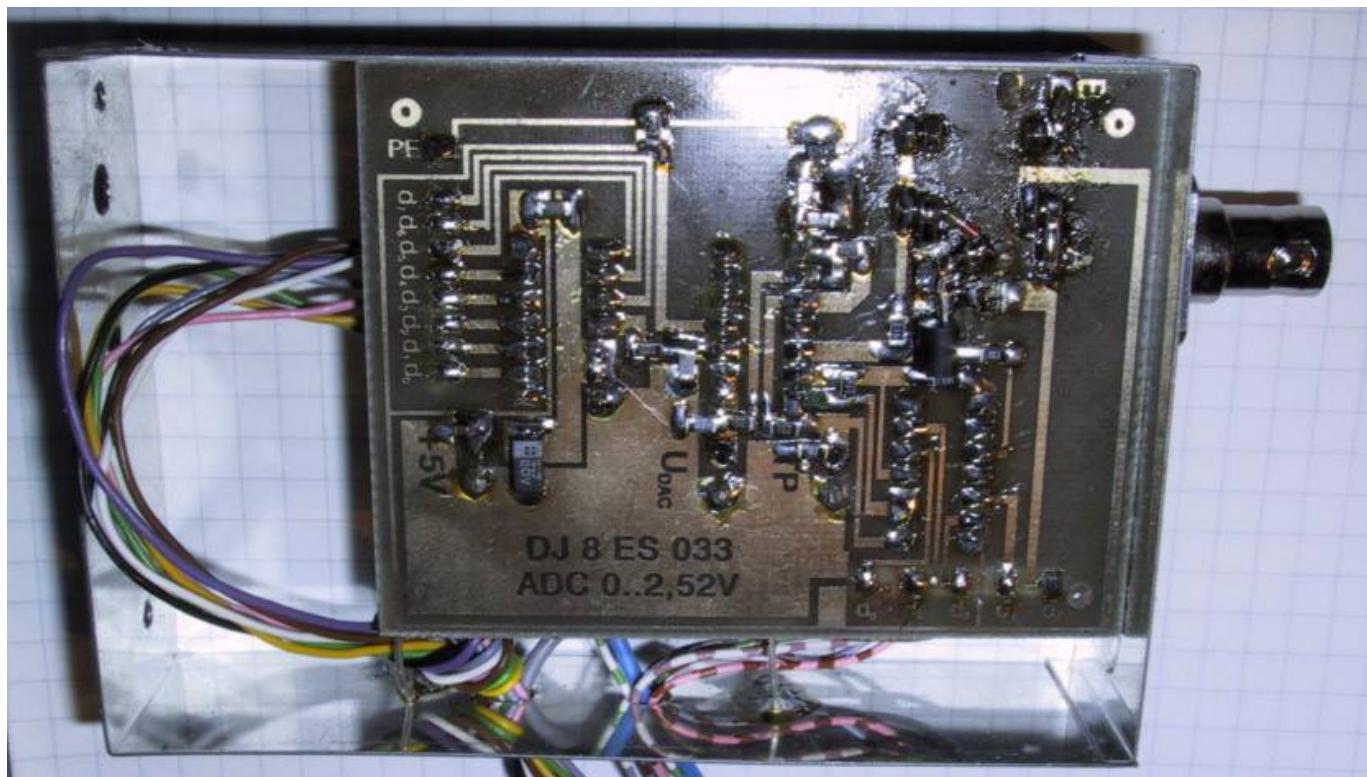
AD-Wandler:

* Spannungsversorgung des Relais ist mit 12V angegeben, 5 V ist korrekt.

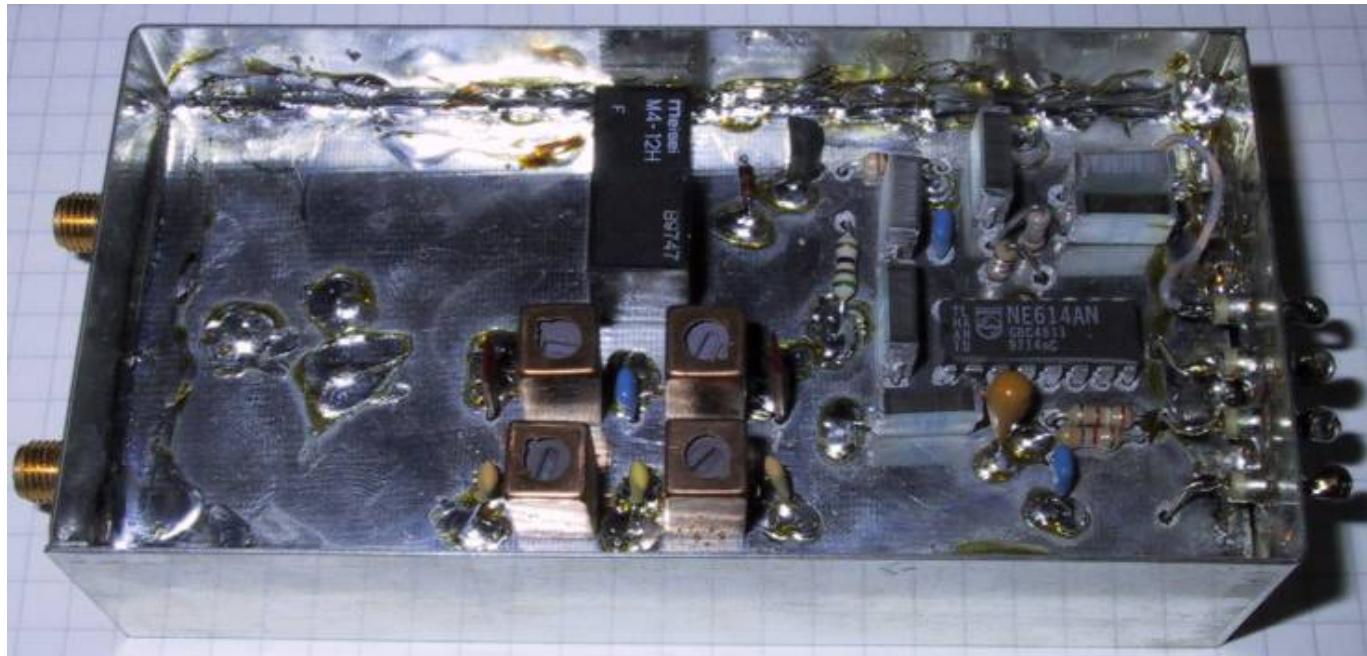
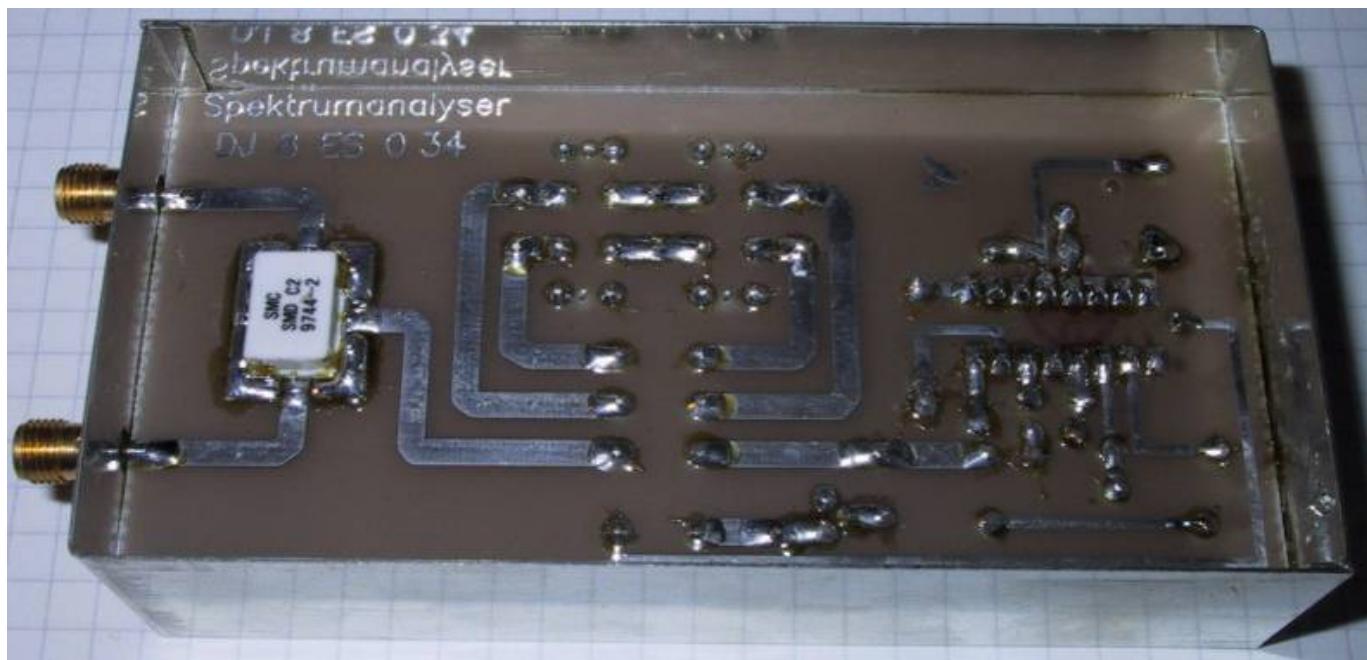
Direktmischer :

* BV5138 hat weissen Strich und rot/blau, BV5313 hat Zahlenkombination.
