Acer Travelmate 220

Eines wunderschönen Tages ging statt Stereo nur noch Mono auf dem Notebook. Dazu funktionierte seit einer Weile das eingebaute Mikrofon nicht mehr - was ich zunächst aber auf Software-Probleme schob.

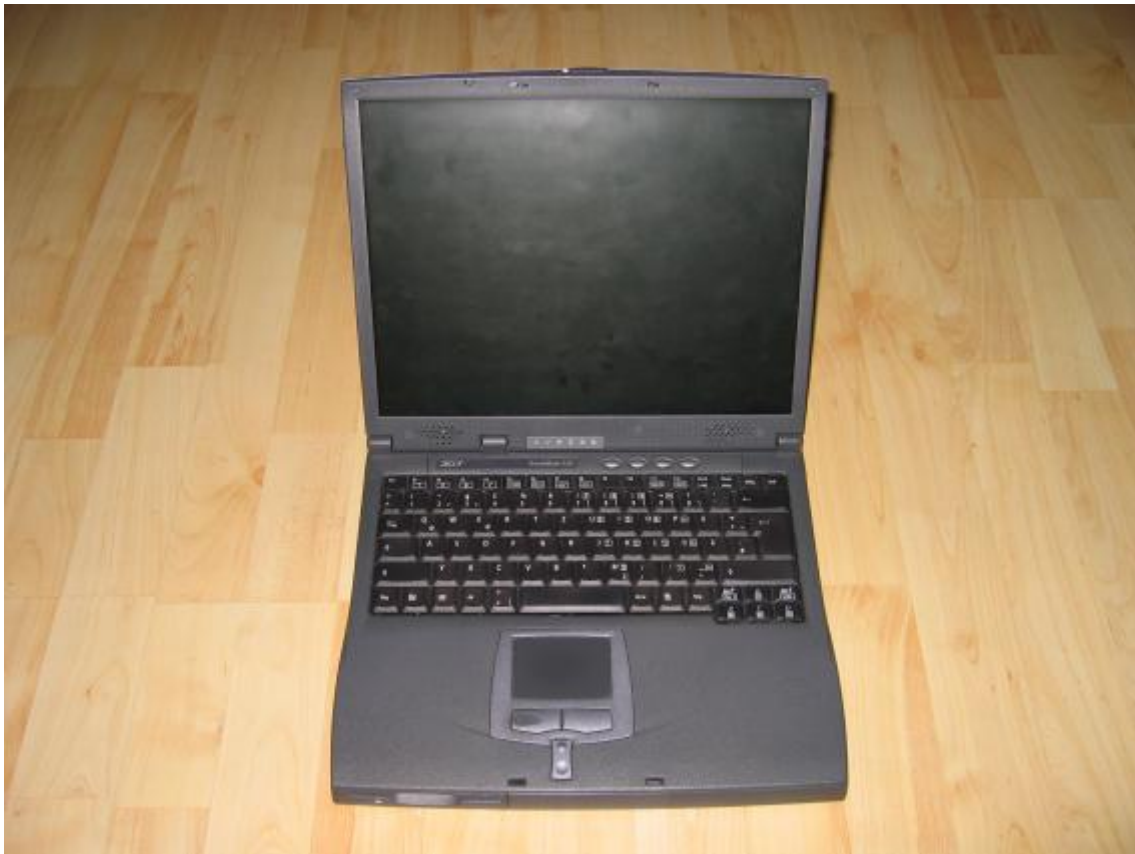
Das es sich um einen Kabelbruch Richtung Display handelt wird schnell klar, wenn beide Lautsprecher wieder gehen wenn der Notebook geschlossen ist und man etwas herumdrückt und wackelt. Reparatur ist leicht möglich:

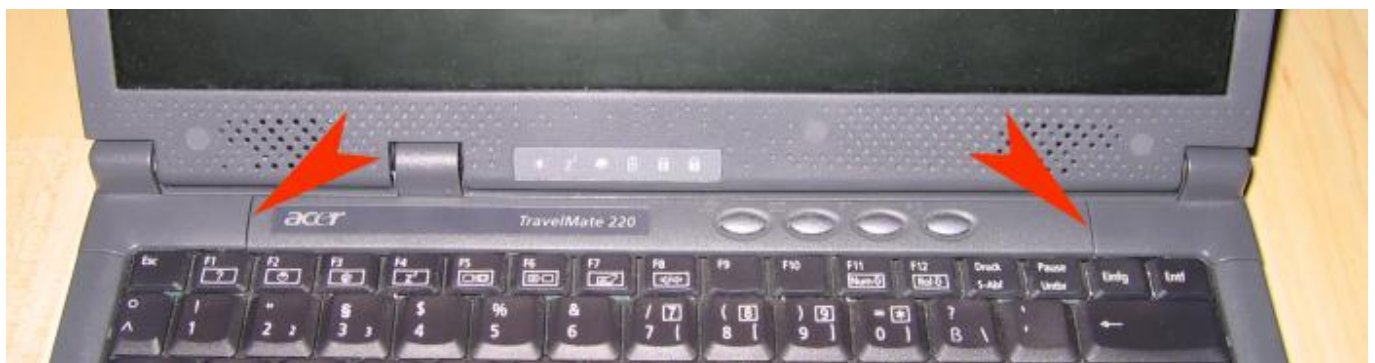
Zuerst steckt man seine Fingernägel in die mit Pfeil markierten Schlitze und kann dann die Abdeckung der beiden Scharniere rechts und links herauschieben:

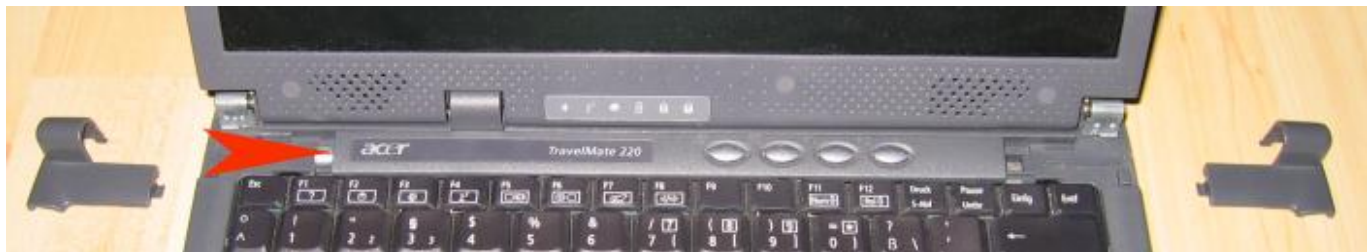
Danach kann man die Tastenleiste in der Mitte des Notebooks an der bezeichneten Stelle nach rechts wegschieben:

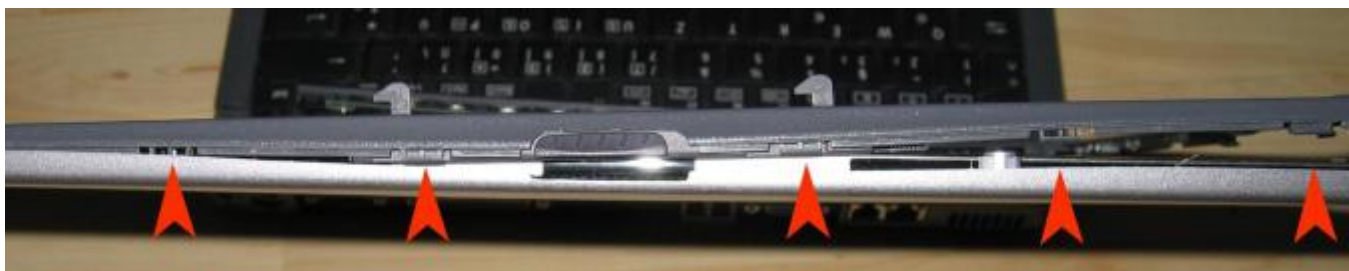
Oben ist auch vorsicht angesagt. Hier ebenfalls an den markierten Stellen die Plastiknasen leicht wegdrücken und den Deckel anheben:

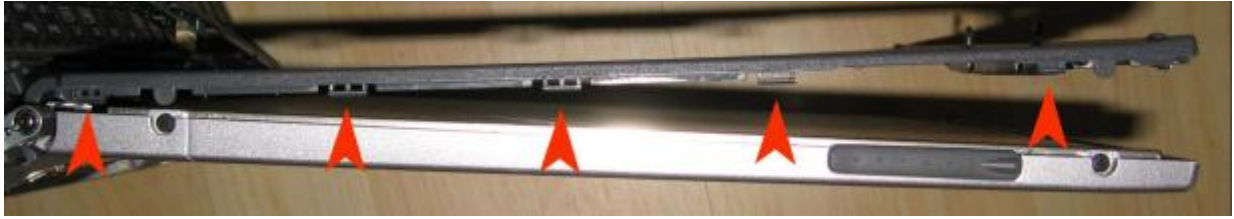
Plastikteil Links ist wie Plastikteil rechts ...

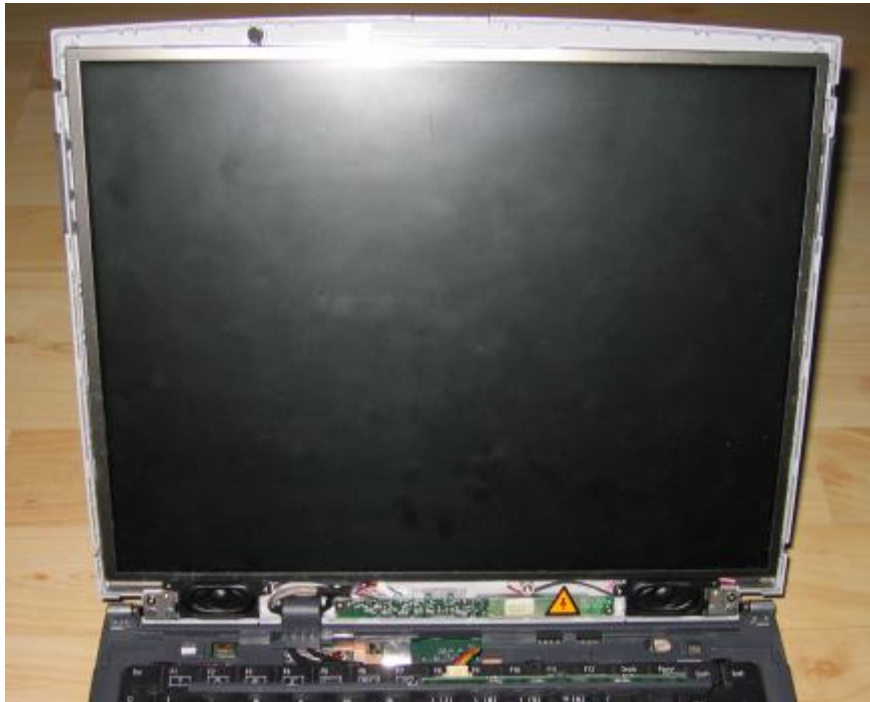
Damit hätten wir das Display vom Rahmen befreit :

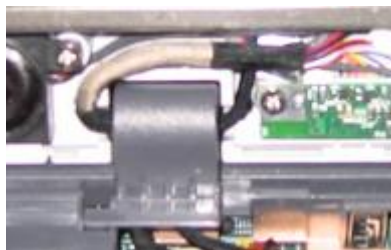
Schauen wir uns nun die Kabelabdeckung genauer an. Sie ist hinten mit Nasen eingeklippt sowie vorne mit einem Steg befestigt. Unter der Abdeckung liegen 2 umwickelte Kabelstränge zwischen Display und Rechner:

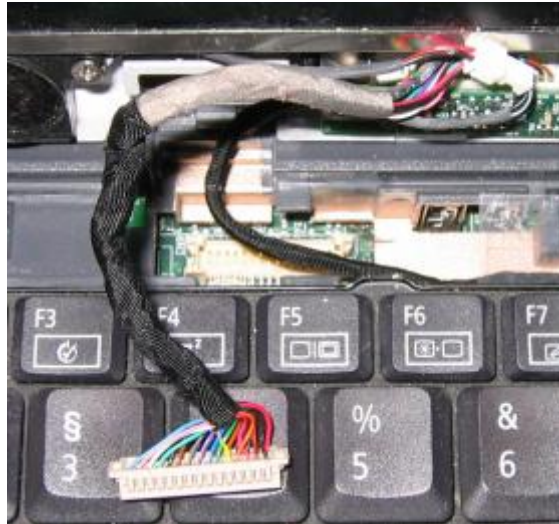
Jetzt kommt auch das Displaykabel zum Vorschein. Man erkennt an der oberen Stelle, das Mikrofon und Lautsprecher mit Stecker weiter im Gehäuse verschwinden. Unten geht der gesamte Strang auf eine Steckerwanne auf der Platine. Das Kabelbündel ist mit einem leitfähigen Gewebe umklebt und die untere Hälfte ist zusätzlich noch mit schwarzem Klebeband umwickelt :
