# Acer Travelmate 220

Eines wunderschönen Tages ging statt Stereo nur noch Mono auf dem Notebook. Dazu funktionierte seit einer Weile das eingebaute Mikrofon nicht mehr - was ich zunächst aber auf Software-Probleme schob.

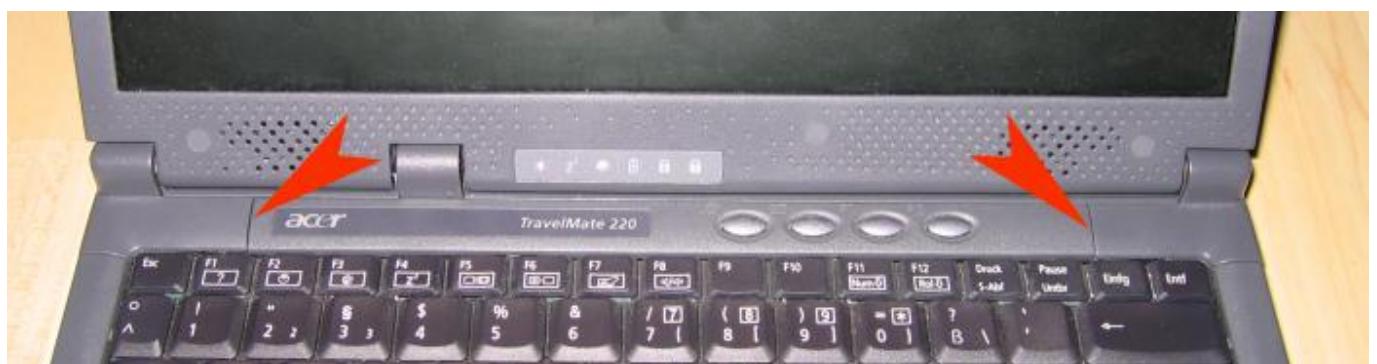
Zuerst steckt man seine Fingernägel in die mit Pfeil markierten Schlitze und kann dann die Abdeckung der beiden Scharniere rechts und links herausschieben:

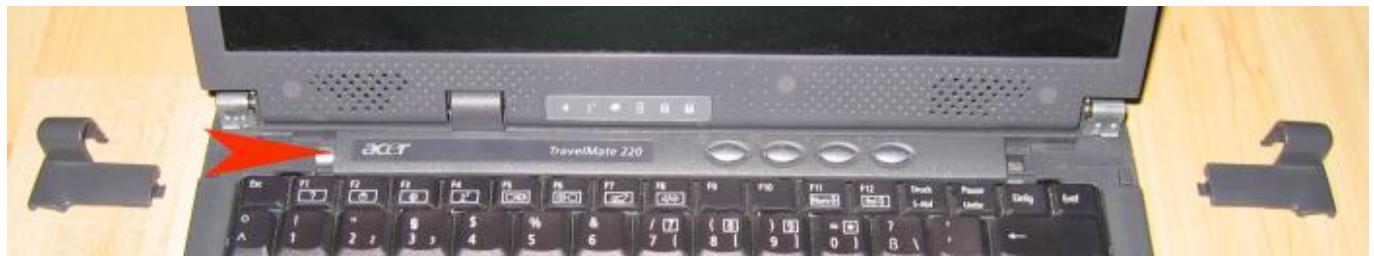
Danach kann man die Tastenleiste in der Mitte des Notebooks an der bezeichneten Stelle nach rechts wegschieben:

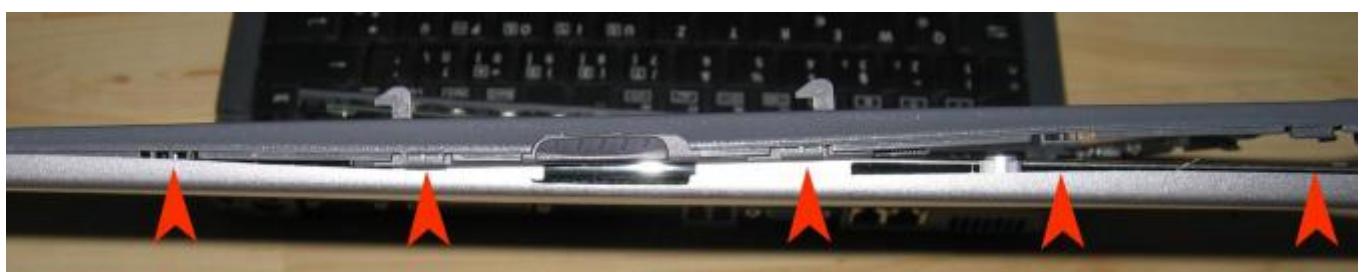
Oben ist auch vorsicht angesagt. Hier ebenfalls an den markierten Stellen die Plastiknasen leicht wegdrücken und den Deckel anheben:

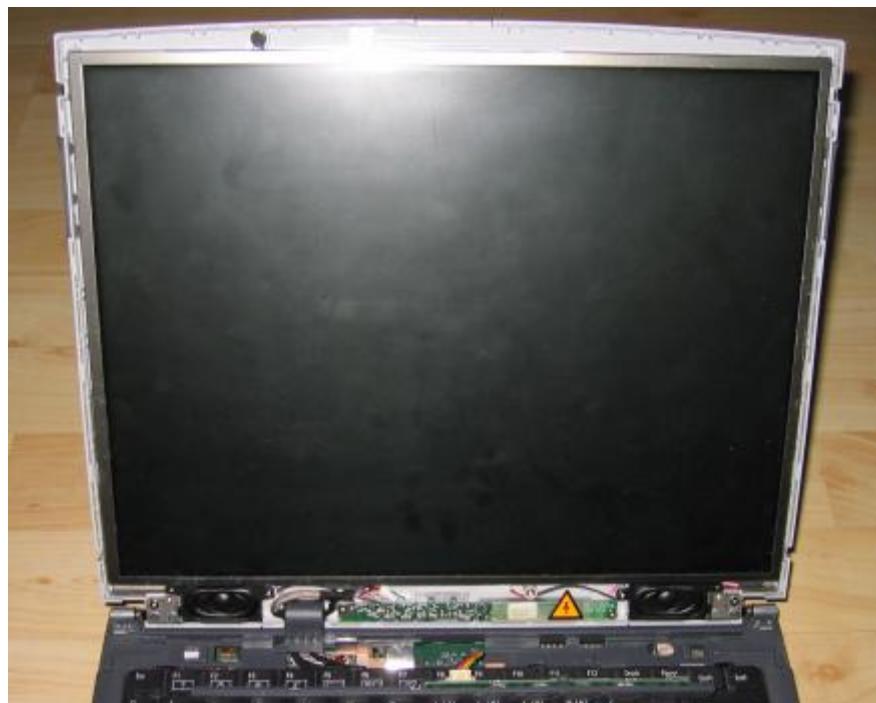
Damit hätten wir das Display vom Rahmen befreit :

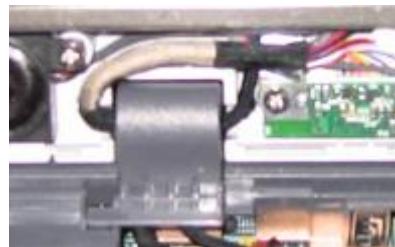
Schauen wir uns nun die Kabelabdeckung genauer an. Sie ist hinten mit Nasen eingeklipst sowie vorne mit einem Steg befestigt. Unter der Abdeckung liegen 2 umwickelte Kabelstränge zwischen Display und Rechner:

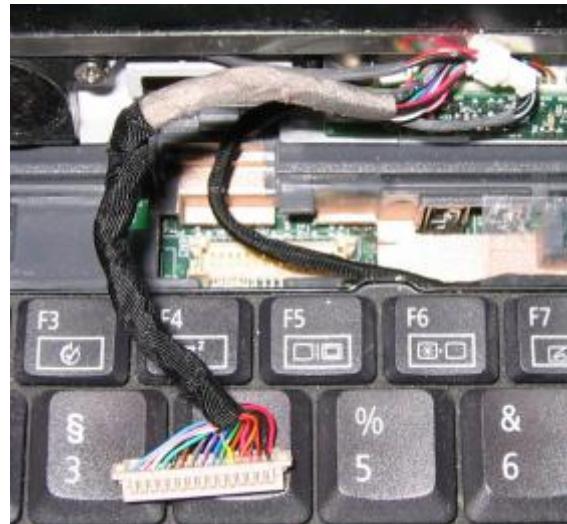
Jetzt kommt auch das Displaykabel zum Vorschein. Man erkennt an der oberen Stelle, das Mikrofon und Lautsprecher mit Stecker weiter im Gehäuse verschwinden. Unten geht der gesamte Strang auf eine Steckerwanne auf der Platine. Das Kabelbündel ist mit einem leitfähigen Gewebe umklebt und die untere Hälfte ist zusätzlich noch mit schwarzem Klebeband umwickelt :
