VHF/UHF/SHF-Messplatz nach DJ8ES

UKW-Berichte Heft 1/1995: Seite 13-20, Centronicsansteuerung UKW-Berichte Heft 2/1995: Seite 87-95, Diodendetektor, A/D-Wandler UKW-Berichte Heft 3/1995: Seite 145-151, Synthesizer UKW-Berichte Heft 4/1995: Seite 222-235, Konzept, Interface, Synthesizer, Mischer/LO, PIN-Regler UKW-Berichte Heft 1/1996: Seite 3-16, Diodendetektor, A/D-Wandler, Direktmischer, Netzteil, Software, Kalibrierung UKW-Berichte Heft 2/1996: Erster Korrekturartikel auf Seite 128 UKW-Berichte Heft 3/1996: Zweiter Korrekturartikel auf den Seiten 187-189

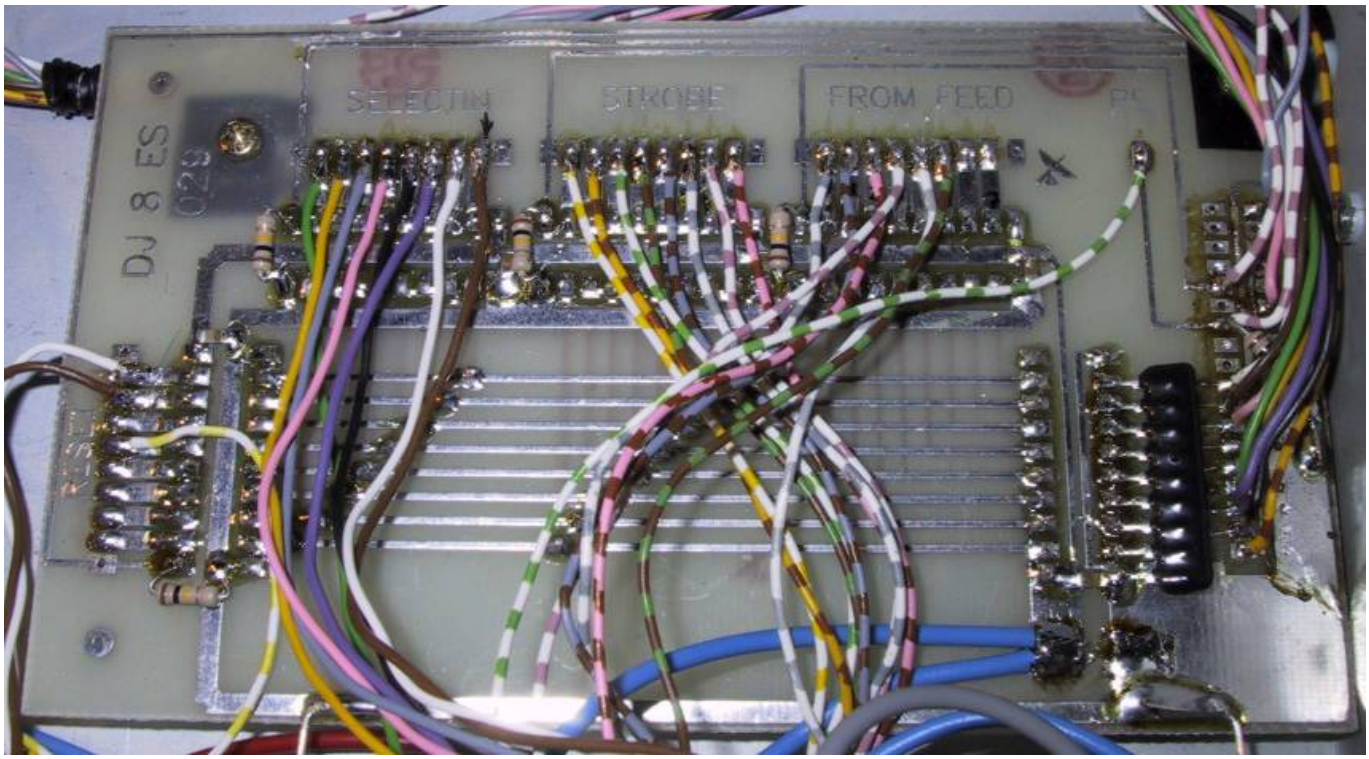
Interfacekarte :

Bei nicht angeschlossenem PC kommt es durch HF zum ungewollten Schalten von Relais. Abhilfe schaffen Widerstände mit 100k an Strobe, Auto Feed, Reset, Sel In und PE nach nach Masse. Der Datenbus D0..D7 kann mit einem Widerstandsnetzwerk aus 8 Widerständen nach Masse abgeschlossen werden.

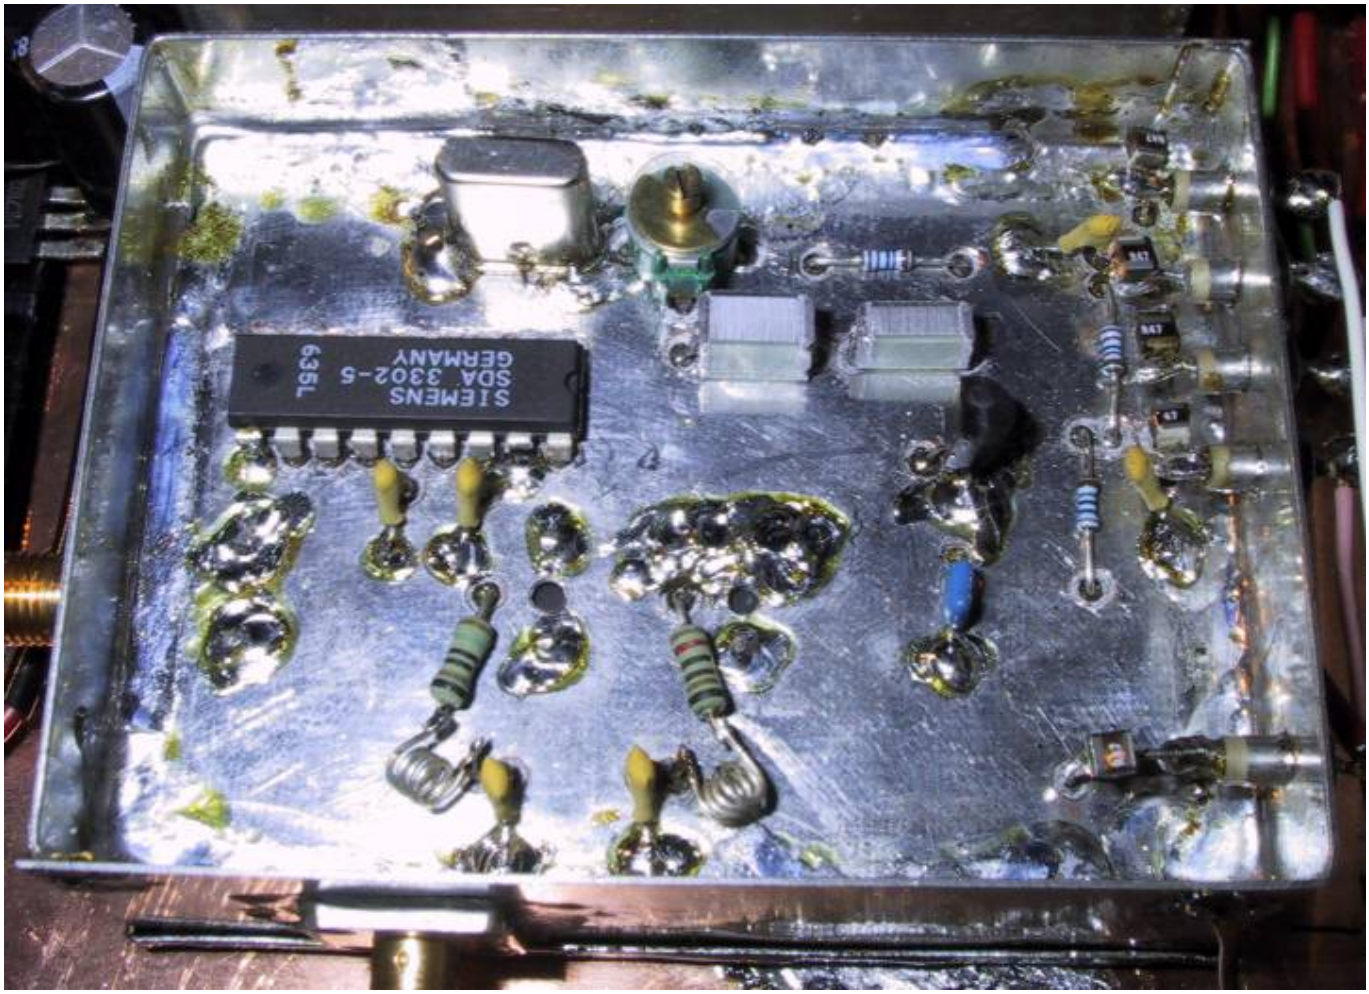
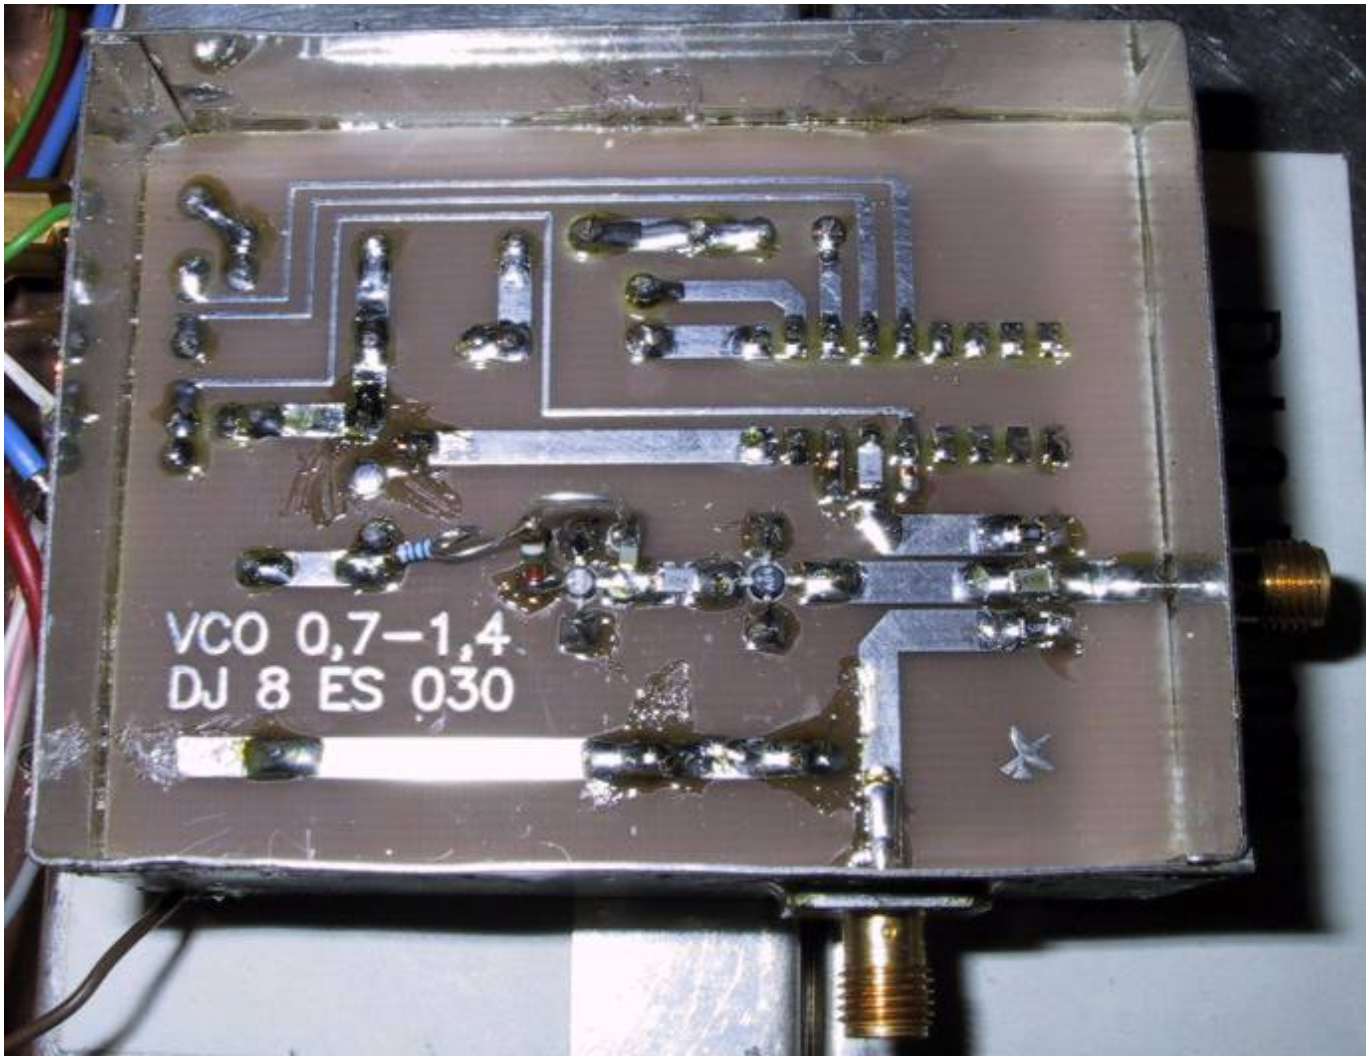
VCO mit PLL:

* Im Bestückungsplan ist der Transistor BC549C um 180Grad gedreht eingezeichnet. * Im HF-Teil die SMD-Widerstände mit der Beschriftungsseite zur Leiterbahn hin einlöten. * IC-Pin 1 über 1,5 MOhm nach Masse legen, dann arbeitet die Schaltung stabiler * Die beiden BB621-Dioden sind in der Platine versenkt und werden bündig mit der Masse auf der Unterseite verlötet. * Der Transistor zum einregeln der Abstimmspannung BC549C ist nur bis 30V gespect. Austausch durch einen 45V-Typ z.B. BC547C. * Damit aus dem Oszillator nicht unnötig viel Leistung über den 100nF-Ko nach Masse geleitet wird, kann an dem Widerstandsende zum L hin eine kleine Induktivität durch ein paar Windungen eingefügt werden.

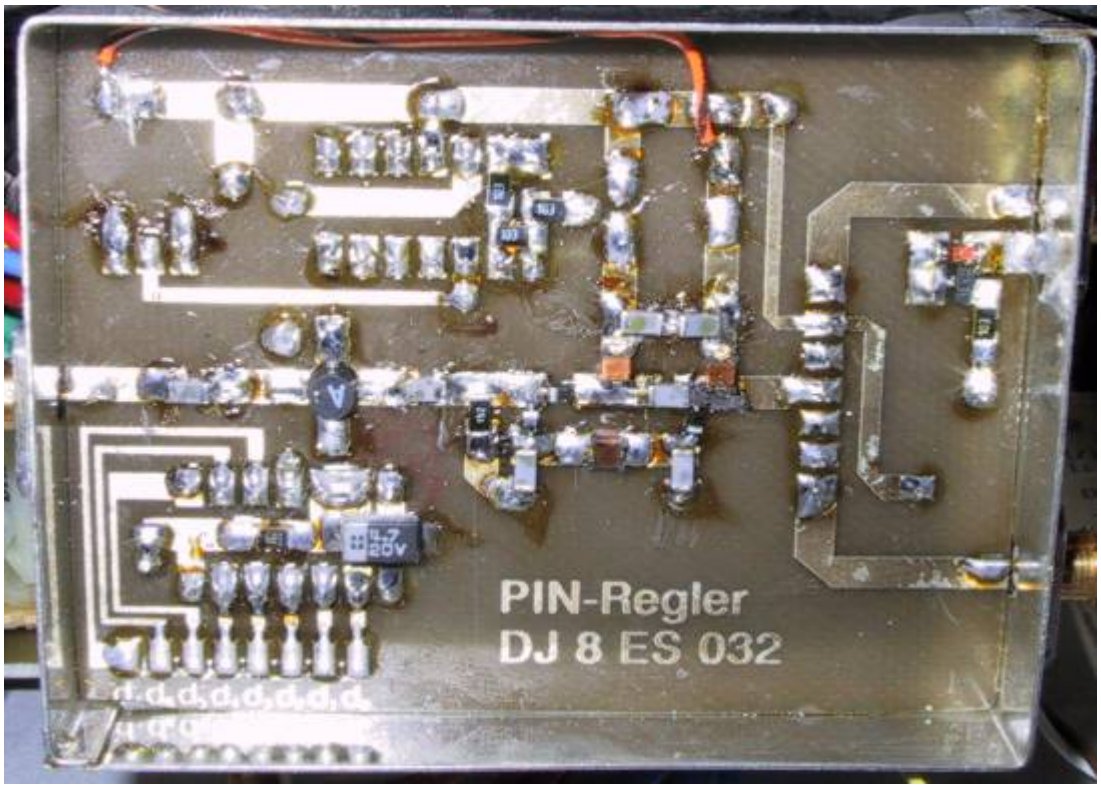
PIN-Dioden-Regler :

* Kleine Versorgungsschwankungen wirken sich massiv auf die eingestellte Dämpfung aus. Referenzeinstellung am 2k-Zehnerwendel-Poti ändern: 10k auf 5k6, 4k7 bleibt, 2k-Poti bleibt, Versorgung des 10K-Widerstandes nicht aus den 12V extern sondern aus den geregelten 9V des 78L09. * D0..D7 sind im Bestückungsplan vertauscht. * Der SMD-Widerstand auf der HF-Leitung am PIN-Regler von 150Ohm im Schaltplan ist falsch, muss 1k5 heissen. * Die Datenleitungen sollten über

1nF-Dukos abgeblockt werden.

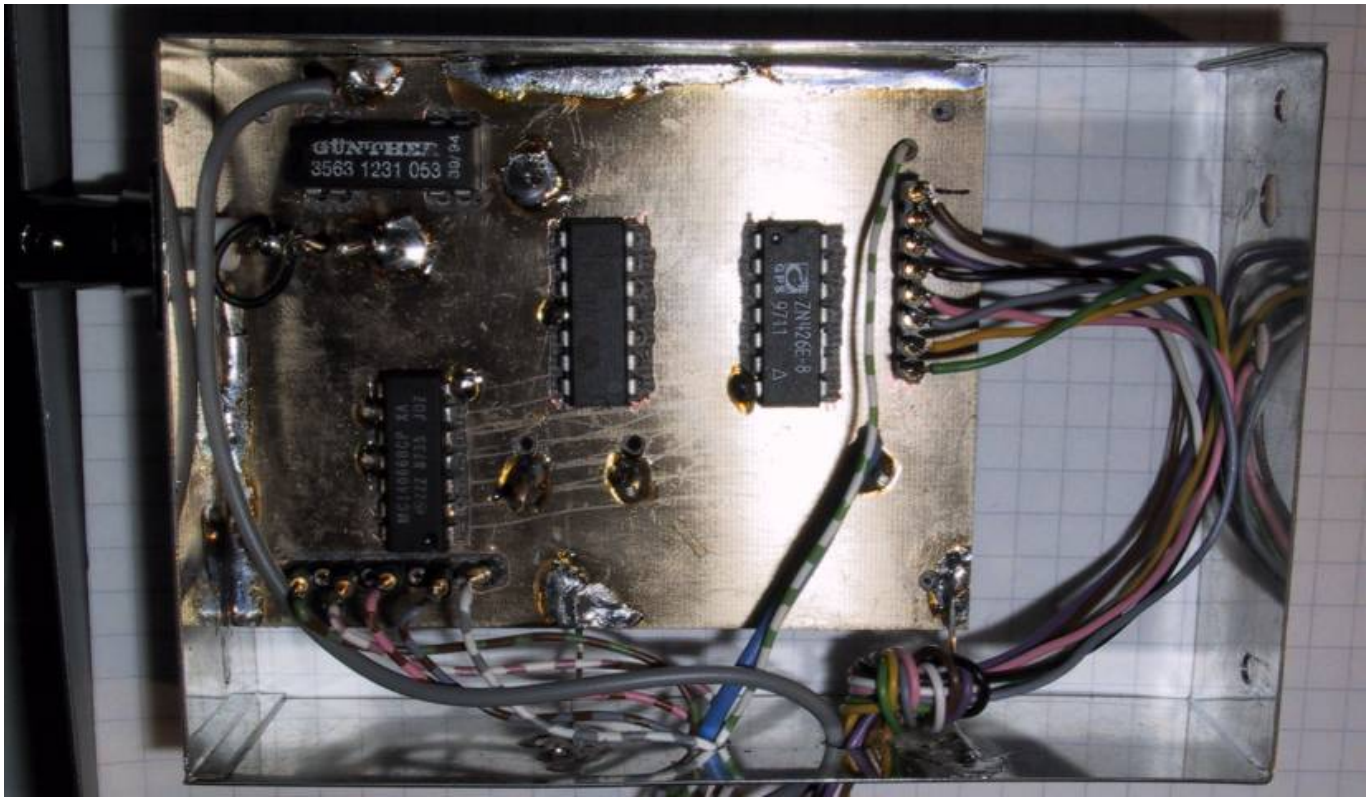
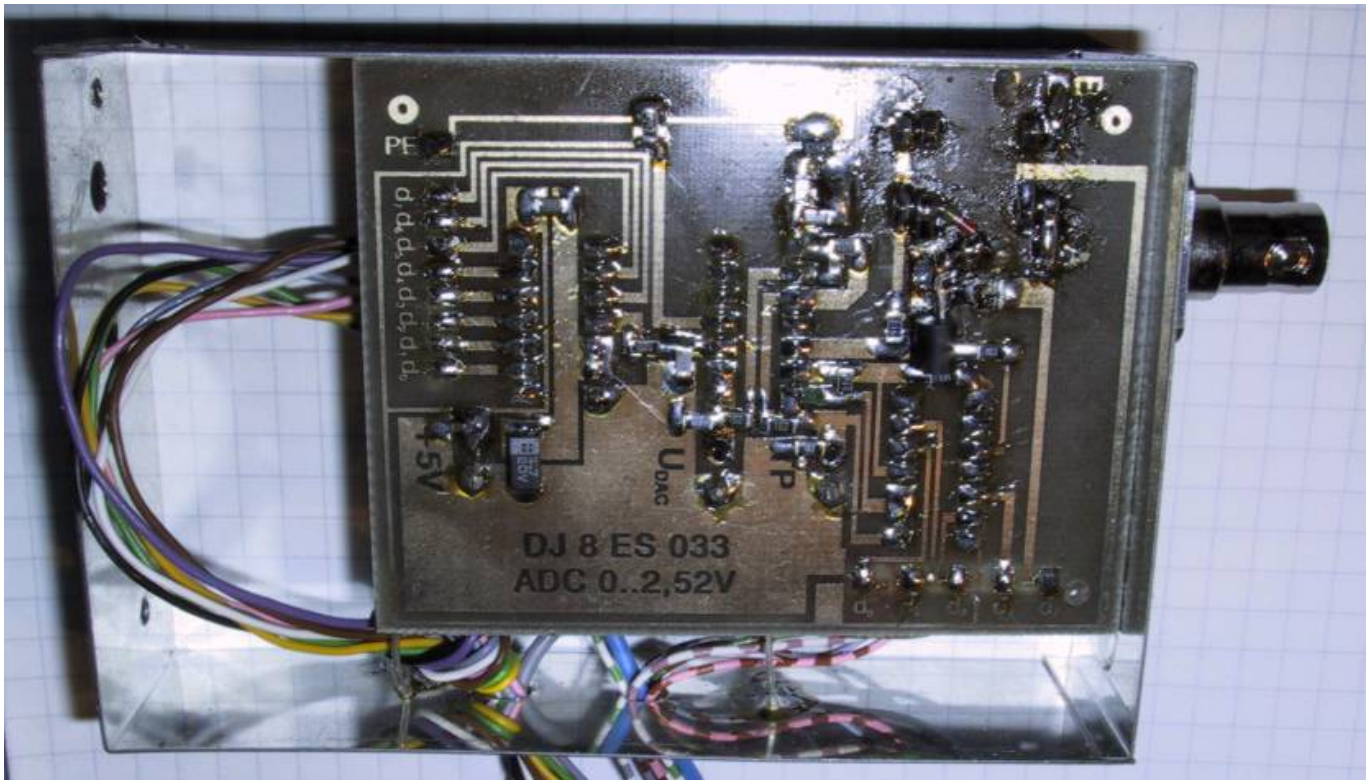
AD-Wandler:

* Spannnungsversorgung des Relais ist mit 12V angegeben, 5 V ist korrekt.

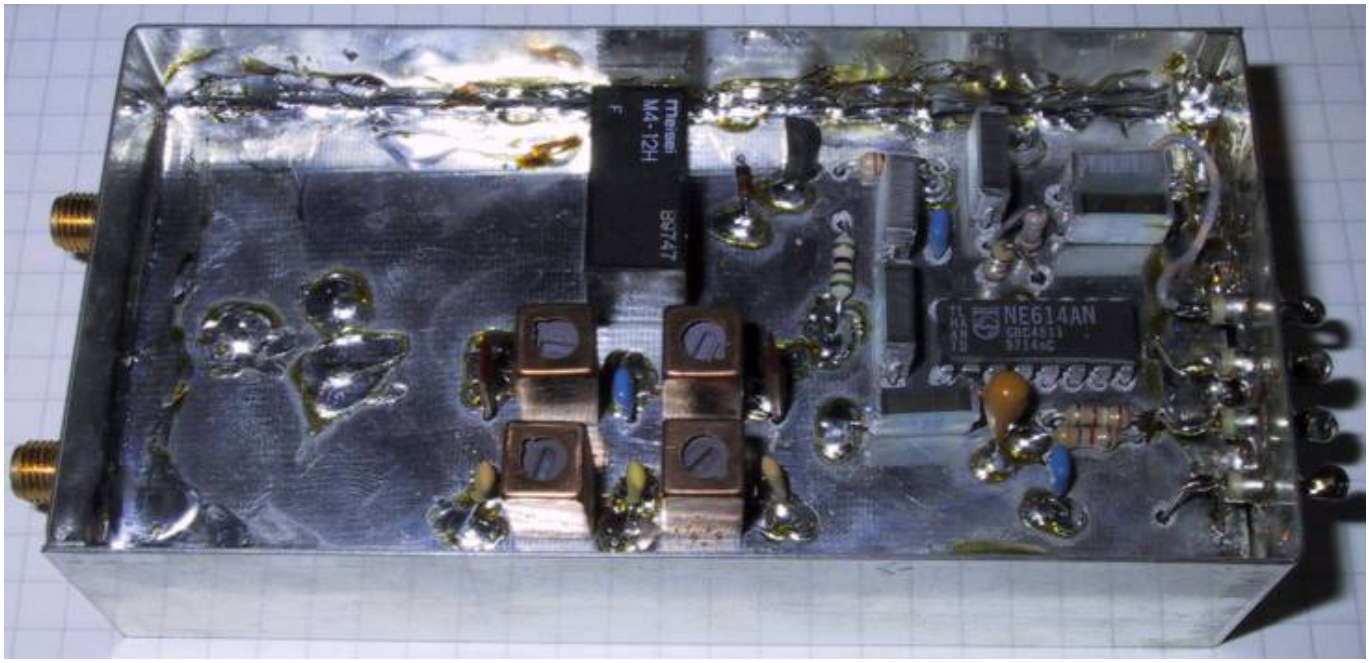
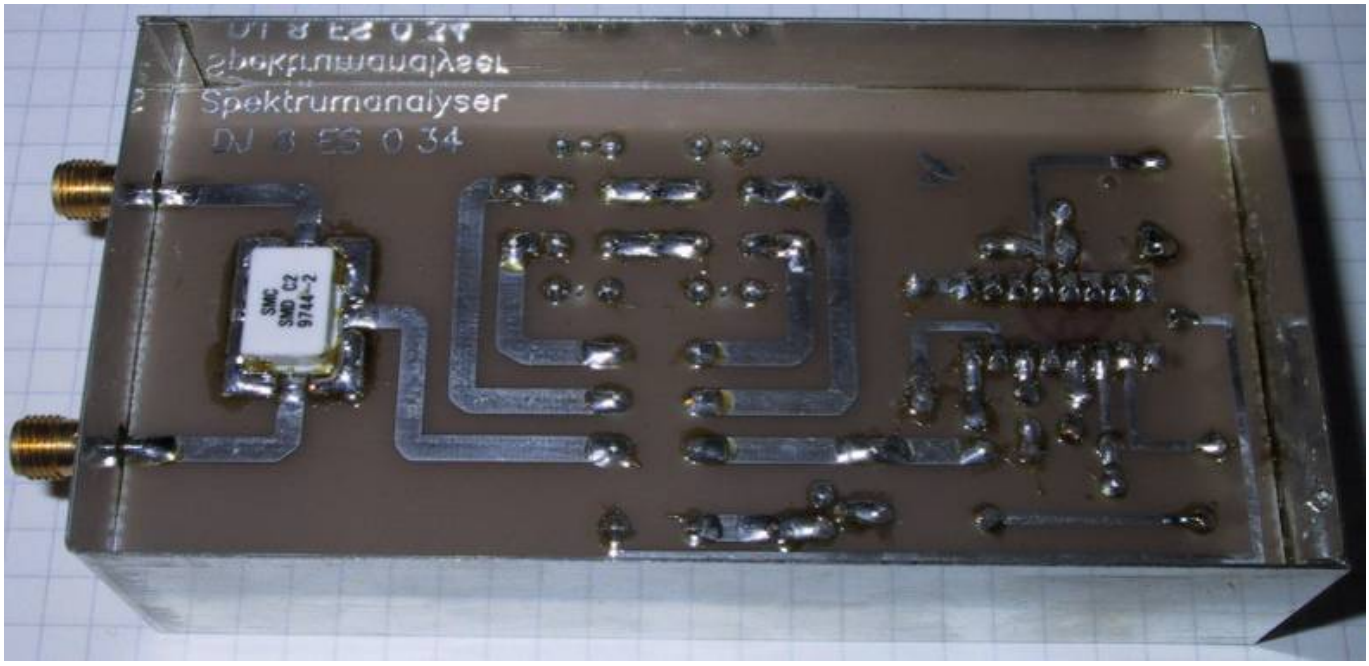
Direktmischer :

* BV5138 hat weissen Strich und rot/blau, BV5313 hat Zahlenkombination.
