Tevion MD9385 Flachbettscanner

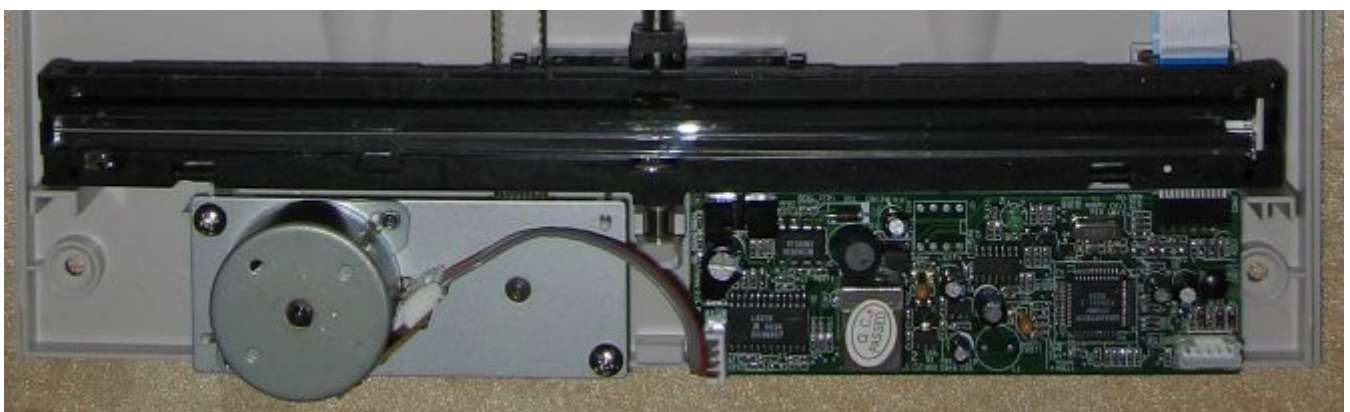
An den roten Kreisen die Schrauben rausdrehen, an den Rechtecken die Plastiknasen eindrücken und dann das ganze Gehäuse abheben.

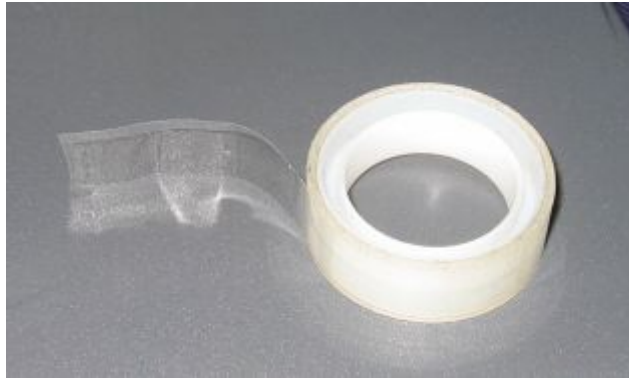
Nun brauchen wir noch möglichst dünnes (und damit billiges) Klebeband. Gab es das nicht letztes im Angebot ??

Das kleben wir dann auf das gesamte Flachbandkabel. Damit „verknüllt“ es nicht so schnell und der Kopf springt nicht mehr.
