# Icom IC-703

Nach langen Vergleichen entschied ich mich diesen Sommer für ein Icom 703 Kurzwellenfunkgerät. In meinem Urlaub in der Schweiz passierte es dann. Nach einer Verbindung mit Russland gab die Kiste plötzlich keine Leistung mehr ab. Der Schlimme Verdacht war eine Durchgebrannte Endstufe - Vorstellen konnte ich mir dies allerdings nicht ...

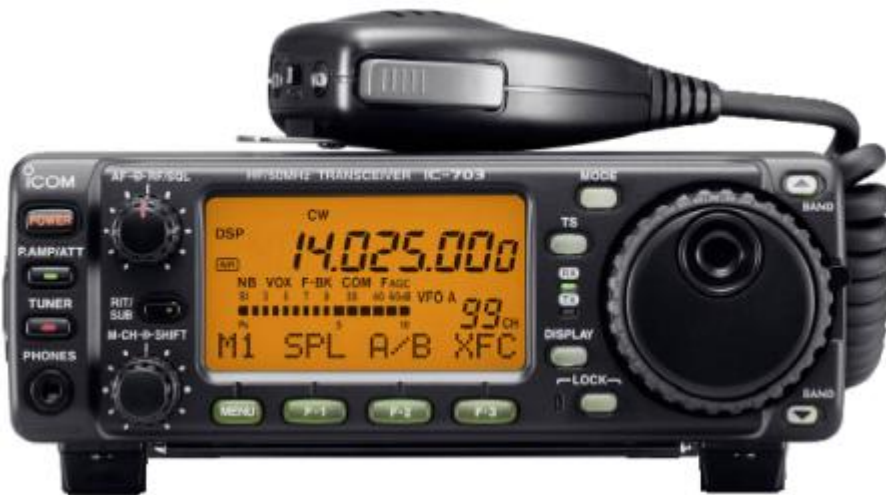
Wieder Zuhause angekommen gings an die Fehlersuche. Das Icom 703 nahm weniger Strom beim Senden auf wie für 10W erforderlich und es kamen insgesamt ca. 30dB zu wenig heraus. Damit war klar, warum im Urlaub keine Verbindungen mehr zustande kam - mit 10mW in der Schweiz ...

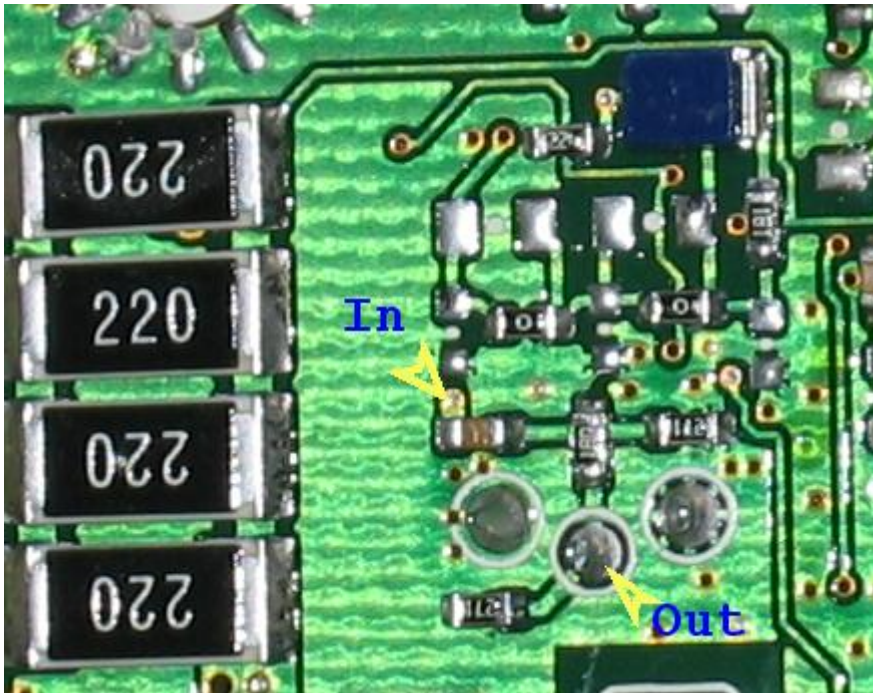
Die Schaltung teilt sich an der gestrichelten Linie in 2 Platinen auf. Misst man die Endstufen Q200/Q150/Q101 durch, stellt man fest, dass diese die jeweils geforderte Verstärkung erreichen und korrekt mit Spannung versorgt sind. Hieran liegt es also nicht. Einzig die Ansteuerung ist um 30dB zu gering. Auf der zweiten Platine misst man kurz das Dämpfungsglied ATT durch, damit war aber auch alles in Ordnung. Der Fehler musste also noch weiter vorne liegen.
