Sony Ericsson M600 Simkarten Fehler

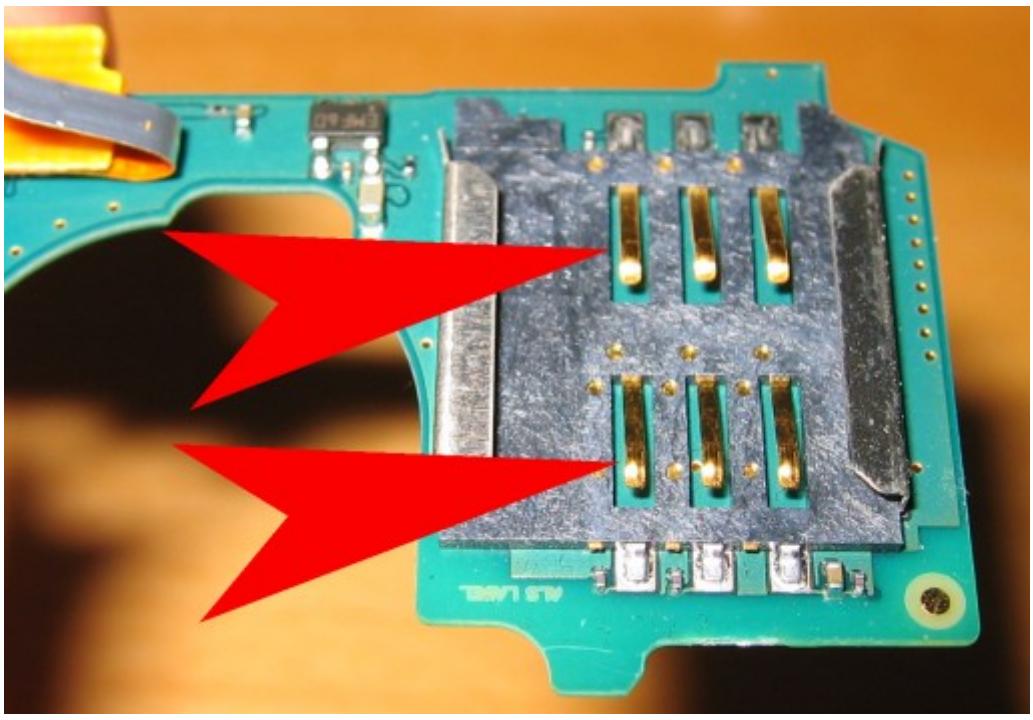
Leider gab es in den letzten Wochen immer häufiger den Fehler das der Kontakt zwischen SIM-Karte und Handy gestört war. Das merkt man leider erst wenn man nach einem Tag mal wieder aufs Handy schaut und plötzlich die Provider-Kennung fehlt. Das Handy war damit den ganzen Tag gar nicht eingebucht und ich damit auch nicht erreichbar. Am Anfang half es noch die SIM-Karte ein paar mal rein/raus, als das auch nicht mehr ging und jede kleine Erschütterung zu diesem Fehler führte, platzte mir endgültig der Kragen. Was war da eigentlich los ? Reparabel oder wegschmeissen ?

12. An den bezeichneten Stellen den Lautsprecher/Antennenhalter herausklipsen :

13. Platine herausnehmen. Auf der Unterseite ist der SIM-Karten Halter. Vorsichtig alle 6 Kontaktfedern wieder etwas weiter nach oben biegen so das diese mehr Kraft auf die SIM-Karte ausüben.

Damit wäre die Kontaktschwäche erst mal behoben. Nach dem Zusammenbau in umgekehrter Reihenfolge musste nur die Uhr neu eingestellt werden, ansonsten waren bei mir alle Daten weiterhin vorhanden.
