Batterie Erlebnis

In einem billigen Funk-Wecker steckte eine Varta Alkaline Mignon-Zelle. Da ich ab und zu die Batterie übers Wochenende entnehme, hat sich wohl das Isolier-Plastik am Minus Pol abgelöst. Nach wiedereinsetzen piepte der Wecker nur, ging aber nicht an. Kurz Zeit später war die Rückseite Handwarm und es roch „elektrisch“.

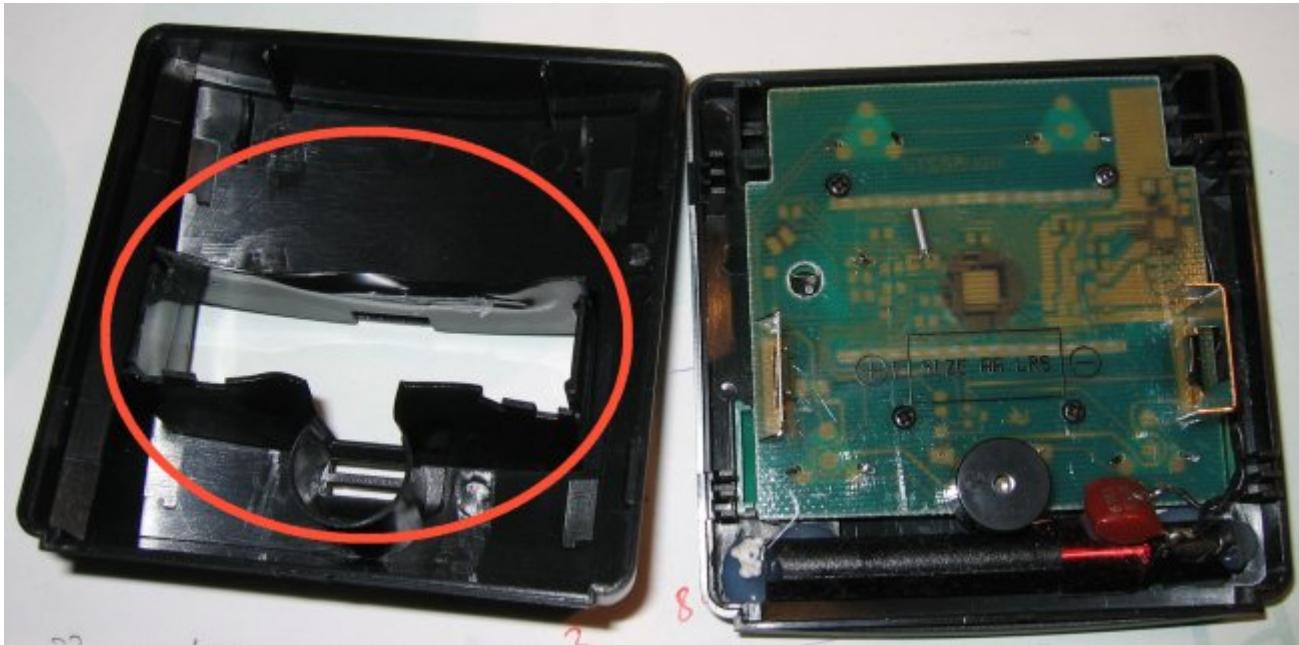
Also Batterie schnell raus und Schaden begutachten :

Das Batterie-Fach war angeschmort, aber ansonsten alles i.o. An der Batterie hatte sich die durchsichtige Plastikfolie abgelöst. Problem verstanden, also neue Batterie rein und die alte auf dem Schreibtisch liegen lassen.... für 3 Tage ...

Bitte entschuldigen Sie, dass es uns nicht gelungen ist, Ihre Erwartungen mit einem unserer Produkte auf Anhieb zu erfüllen. Wie bereits telefonisch besprochen, können wir bei dem von Ihnen beschriebenen Fall von einem Kurzschluss der Batterie im Gerät ausgehen.

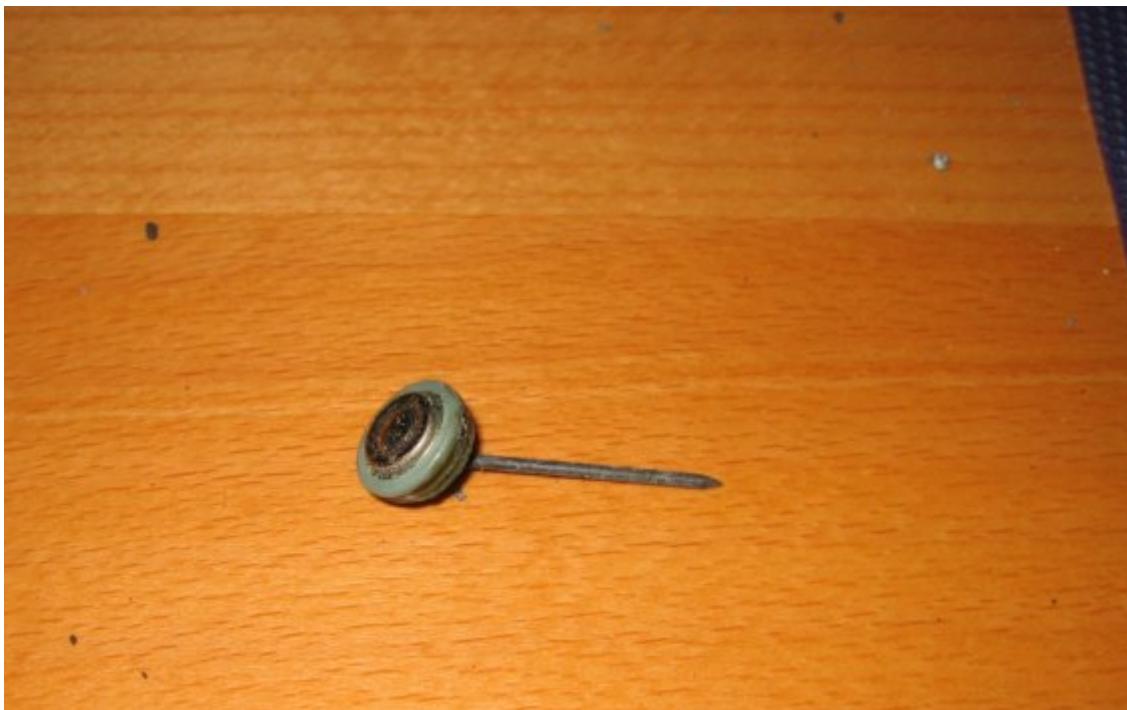
Der Minus-Pol mit Deckel lag noch am Ursprungsort:

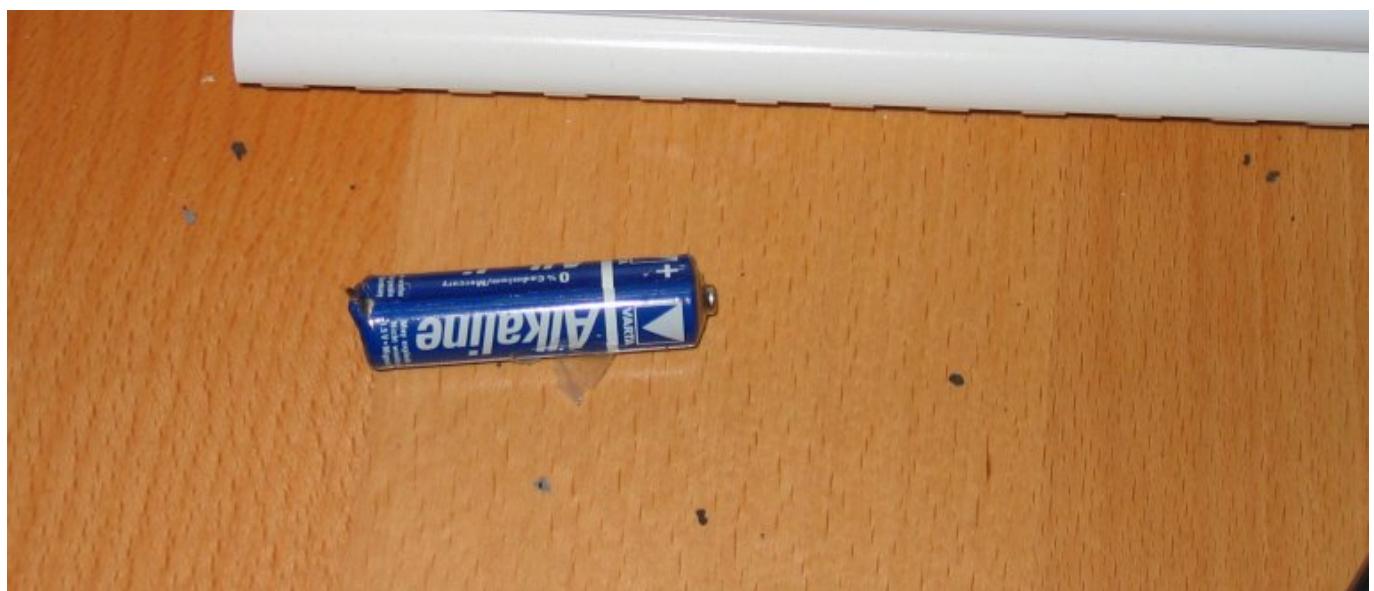
Die Batterie selber war über eine Strecke von 1,6m geflogen.

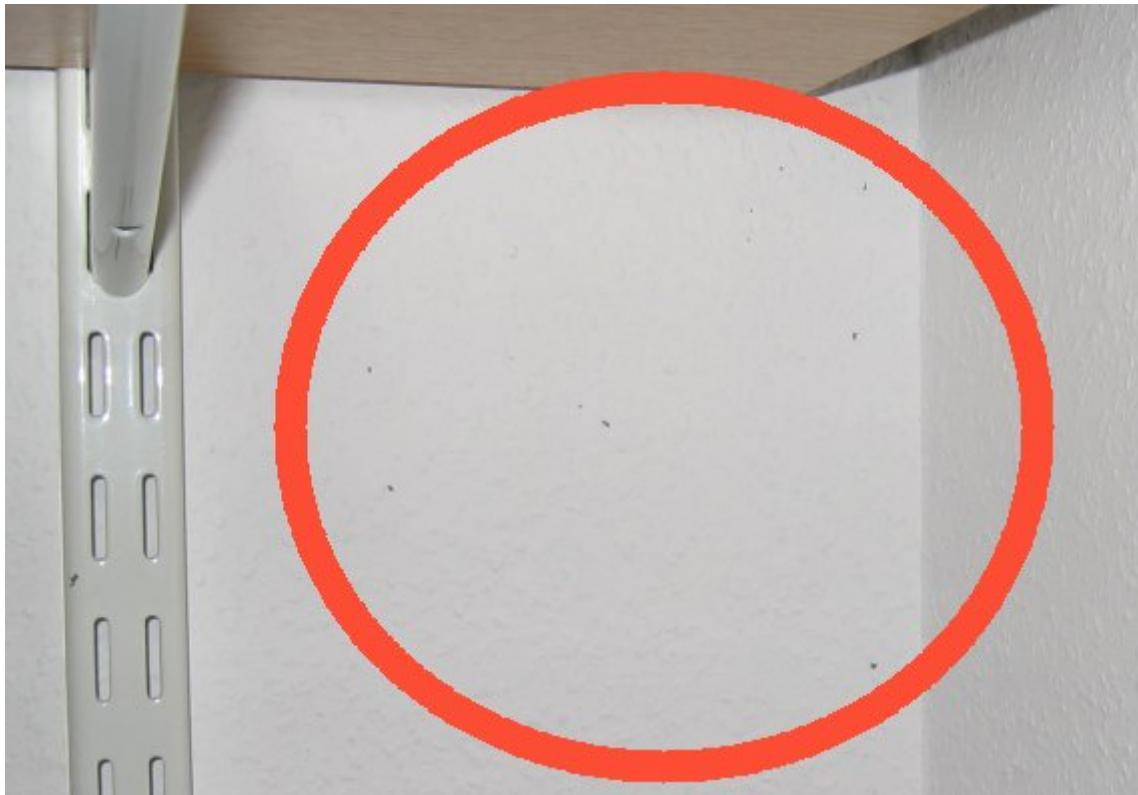
Das „Treibmittel“ lag überall verteilt und befand sich sogar noch 1,2m in der anderen Richtung an meiner Tapete !

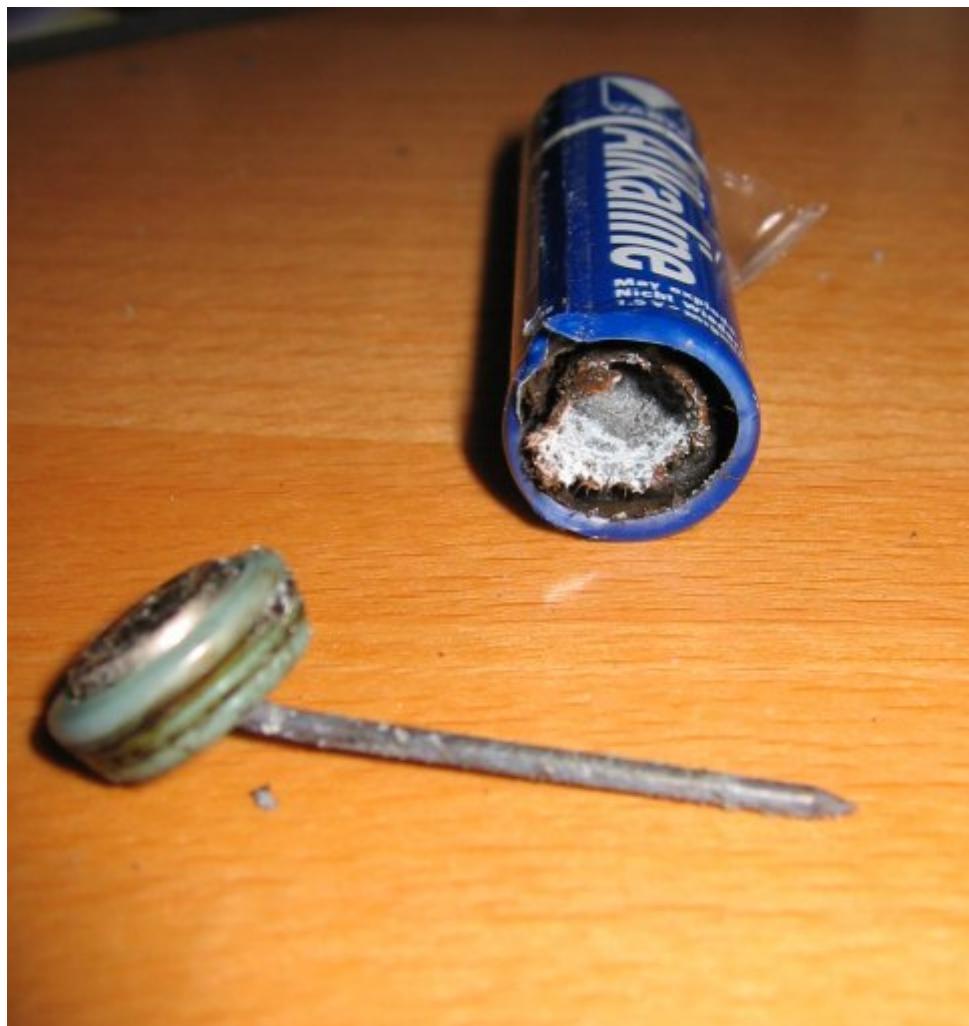
Hallo Varta, was ist denn hier passiert ?? Eine Batterie mit fest eingebautem 3 Tages Selbstzerstörungs-Mechanismus ??

Um bei einem Batteriefehler oder auch bei einer falschen Anwendung einen zu starken inneren Druckaufbau in der Batterie zu verhindern, ist eine Berstmembran eingebaut, die dann öffnet und damit ein Bersten verhindert.

Offensichtlich hat diese Berstmembran im vorliegenden Fall nicht geöffnet. Trotz umfangreicher und sorgfältiger Kontrollen jeder einzelnen Batterie lässt sich offensichtlich ein derartiger Ausreißer nicht mit absoluter Sicherheit ausschließen.
