Yaesu FT-100D Reparatur

Im September 2015 kaufte ich mir auf ebay Kleinanzeigen ein defektes Yaesu FTM100 in der Hoffnung das da schon nicht soooooo viel kaputt sein kann. In Summe hat mich die Reparatur aber doch 2 Monate gekostet, diverse Ersatzteile mussten aus allen Richtungen bestellt werden.

Yaesu FT100D Reparatur Odyssee

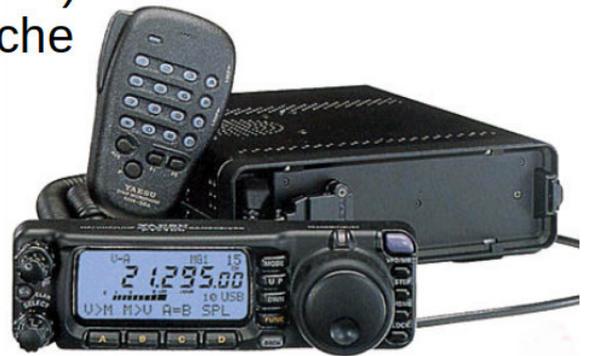
- FT100D mit Mikrofon (160m...70cm, 100/50/20Watt)
- KW Voll Funktionsfähig
- Nur 2m Band geht nicht (RX/TX)
- Bisher keine Reparaturversuche
- Nichtraucher, keine Tiere

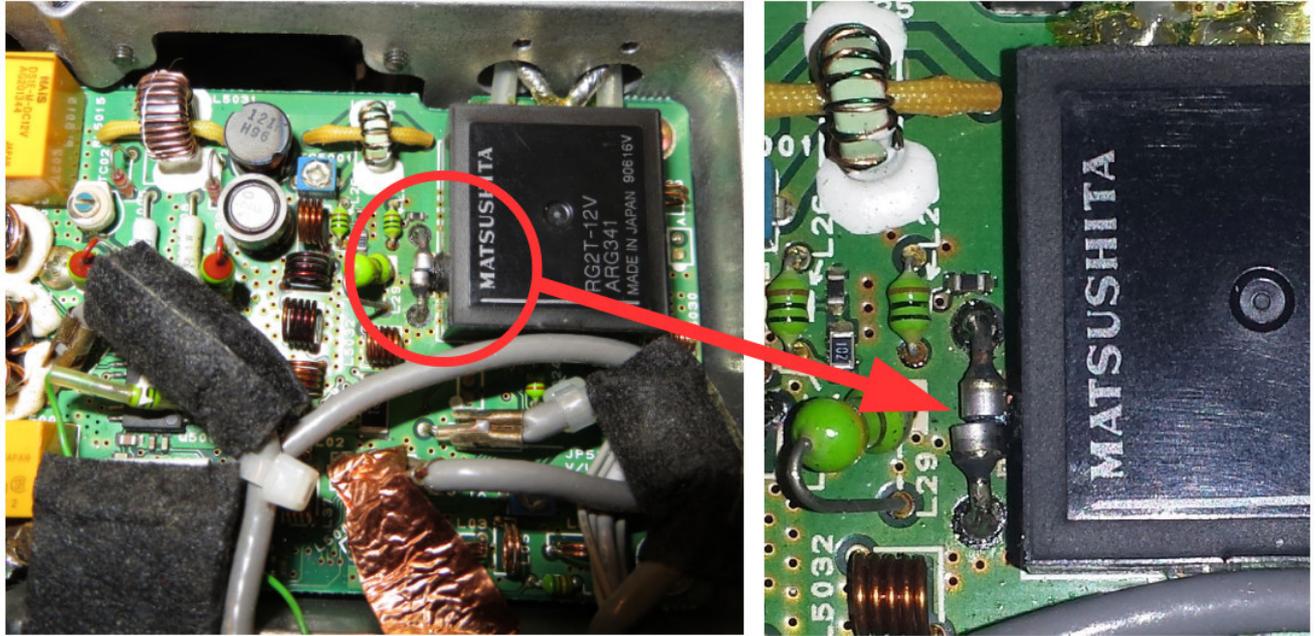
- Gerät angekommen, erste Prüfung
 - Zustand wie beschrieben
 - 2m geht nicht, stinkt ab 2 Sekunden Sendung
 - Deckel auf - ok ... PIN-Diode defekt

- Original Pin Diode nicht mehr beschaffbar
- Suche nach Ersatztyp und Lieferquellen
 - MA4P1250 SMQ Ceramic PIN Diode
 - Von Ebay Händler in England

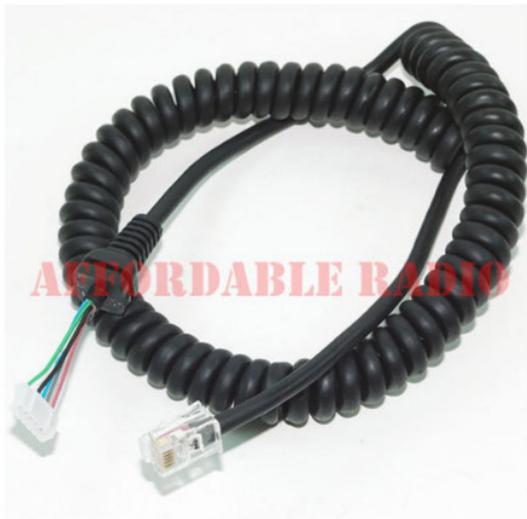
- Mikrofonkabel zerlegt sich nach den ersten Bewegungen ... Weichmacher ausgedünstet
- Suche nach Ersatztyp und Lieferquellen
 - MH-36B6JS Mic cable
 - Von Ebay Händler in USA

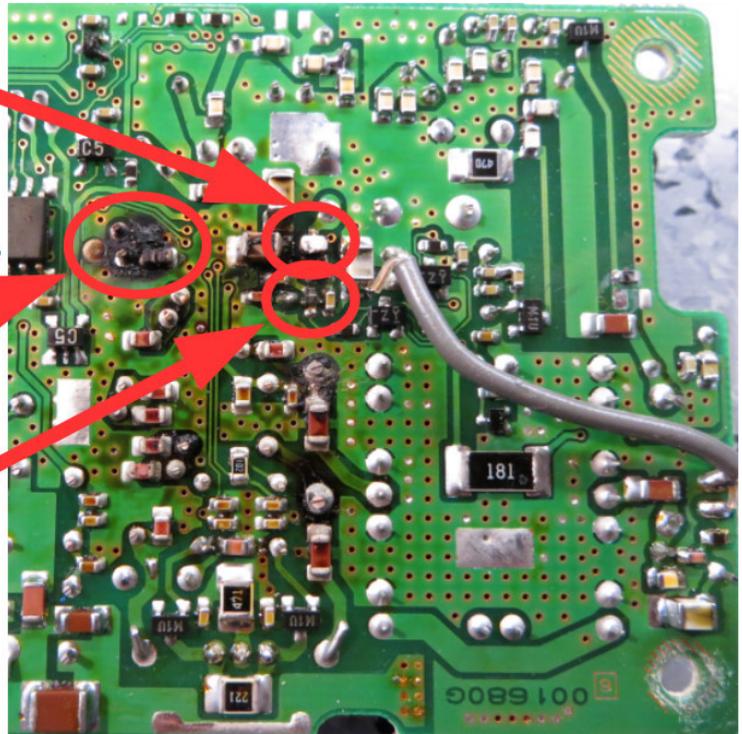
- Filterplatine ausgebaut und untersucht ob auf der Unterseite mehr Schäden sind...
- Weisses SMD-Bauteil mit 3 Pins ? Verdampfte Diode !
- 18pF SMD Kondensator im VHF TP Filter weggebrannt
- Pads ohne Bauteil ? SMD Induktivität hat sich selbst abgelötet

- DAP236U SMD Diode aus England via Ebay

- 18pF 200V SMD HF-C aus England via Ebay

- 1uH SMD Drossel aus Deutschland via Ebay

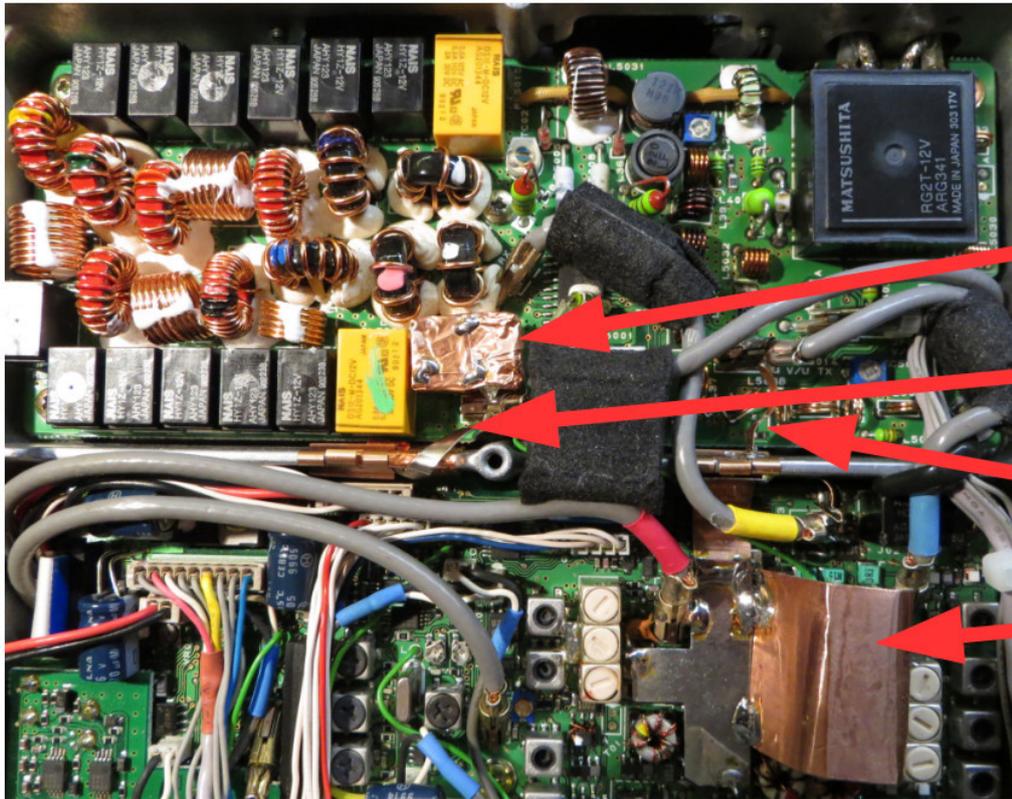
- Während die Teile auf dem Post-Weg sind kann ich in Ruhe die Funktionsfähigkeit auf Kurzwelle nachmessen
- Was ist denn das ? Bis 40m alles ok, auf den höheren Bändern immer weniger Leistung
- Google befragt : bekanntes Problem beim FT100D
- Filterplatine hat schlechte Masseanbindung, Abhilfe wurde erst spät im Werk in der Produktion eingeführt
- Leistungsregelung arbeitet dadurch nicht korrekt
- Ein Relais muss gesondert abgeschirmt werden wegen Einkopplung
- Mit Kupferblech und Kupferklebeband nacharbeiten

- „Factory-Mod“ nachbauen

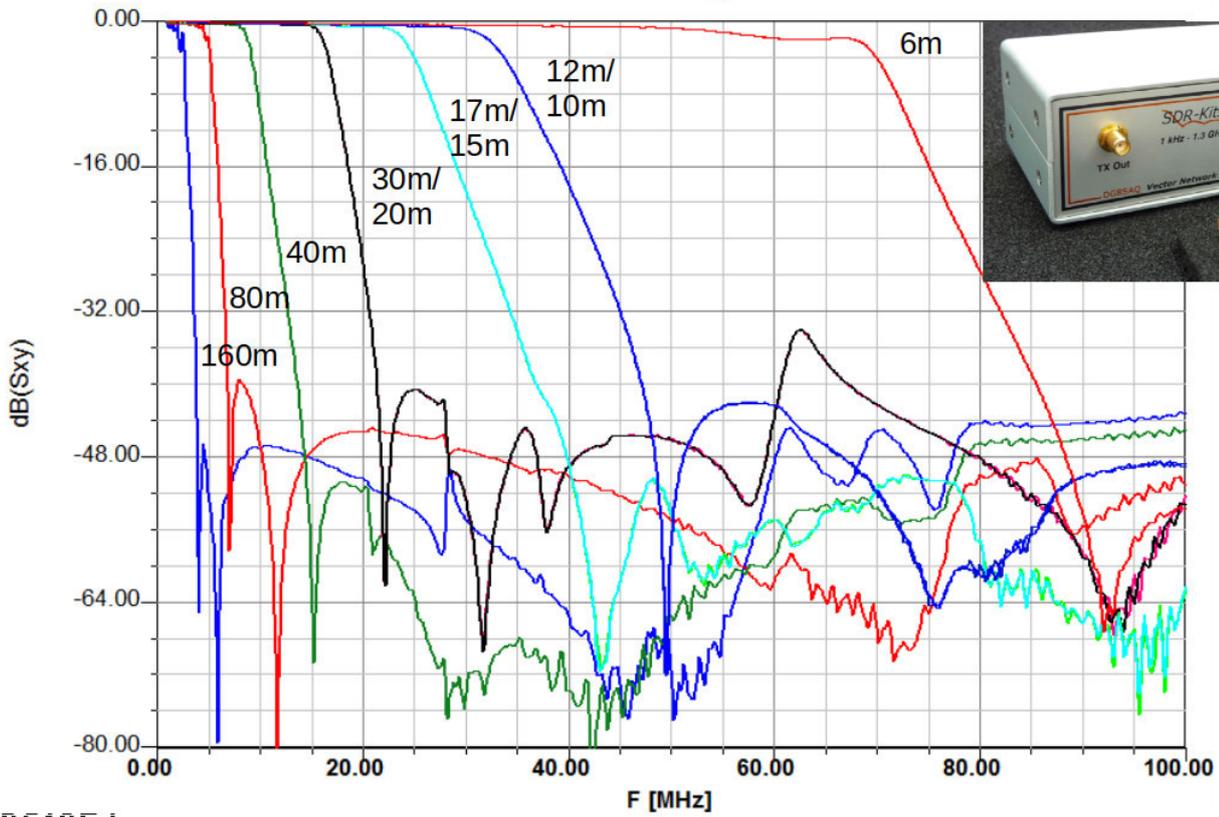
• Filterfunktion mit Networkanalyzer nachmessen

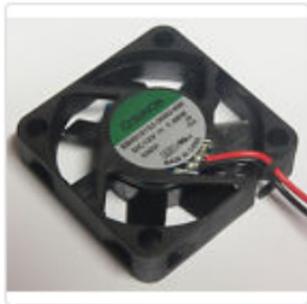
Sunon Lüfter 40x40x10mm EB40101S2-999 12V 11.9m3/h
(271649506635)

- Die SMD-Teile sind immer noch auf dem Post-Weg, damit habe ich noch Zeit die Kurzwellen-Bänder abzugleichen im Service-Mode
- Nanü ? Ab und an läuft ein Lüfter nicht an, der andere hört sich an wie wenn das Lager ausgeschlagen wäre
- Ok ... ebay Deutschland ... 3..2..1.. meins ...

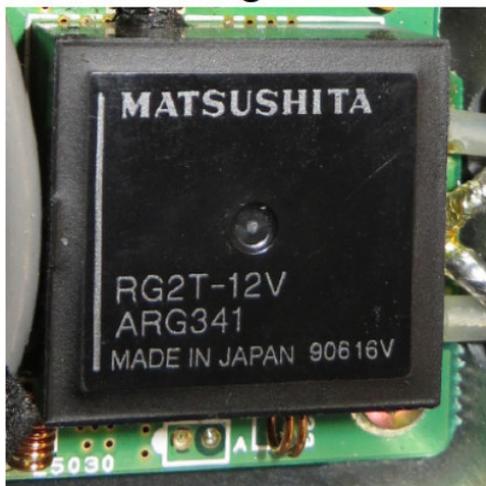
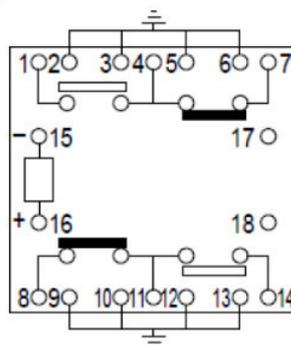
- Alle SMD Teile eingelötet, Lüfter getauscht, Factory Mod durchgeführt, aber
- Nur 1Watt auf 2m und es stinkt erbärmlich beim senden
- Signal bis zum Relais verfolgt, da stimmt was nicht
- Geschlossene Kontakte zuviel Ohms ... Kaputt ...
- Matsushita RG2T-12V (50Ohm, 2fach Wechsler) wird schon lange nicht mehr hergestellt

Single side stable
Deenergized condition

- Mann hab ich Glück ! Das Ding war mal in einem Agilent-Messgerät als Ersatzteil und flog dort raus
- Ein Händler in den USA sitzt auf einem Teil !
- 50 Dollar ?! Preisvorschlag senden... und der Händler stimmt zu

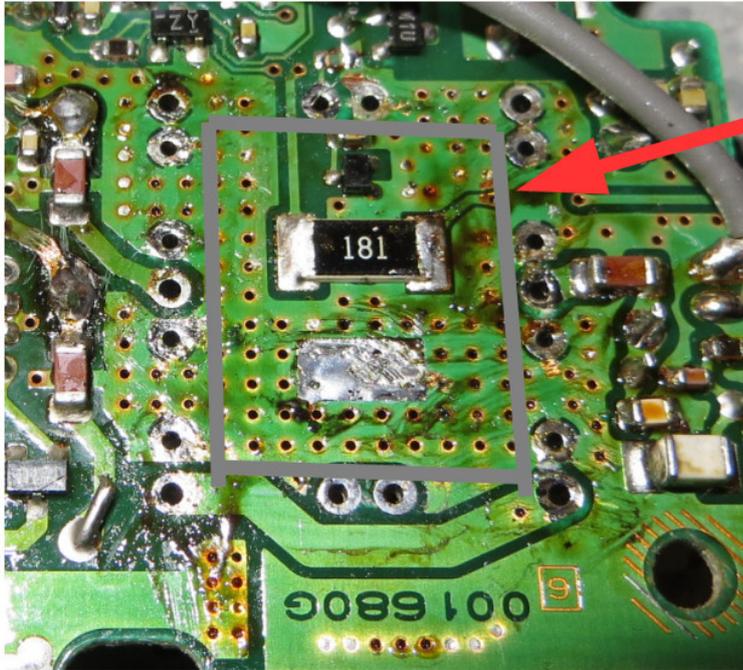
- Rauslöten von einem Riesen-Relais mit 18 Pins dank Andrea's Tip ein Kinderspiel !

- Dicker Silberdraht über alle Pins und dann 2 Lötkolben und viiiiiel Lötzinn

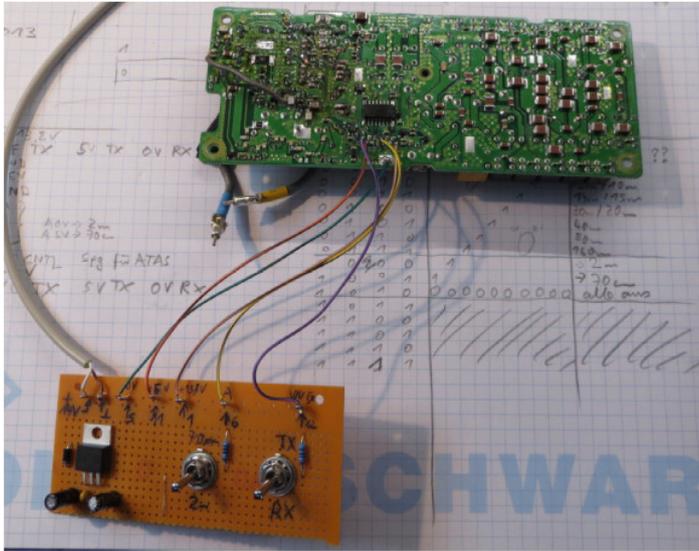
- Neues Relais rein, alles wieder zusammenbauen, 2m Band ... Sendung ... Gestank !
- Wie findet man den Fehler wenn die Platine nur im eingebauten Zustand funktioniert ?
- Ein Funkgeräte Emulator !

Platine braucht minimal

- 2 Spannungen (13,8V und 5V)
- 2 Logiksignale 2m/70cm Wahl RX / TX Zustand

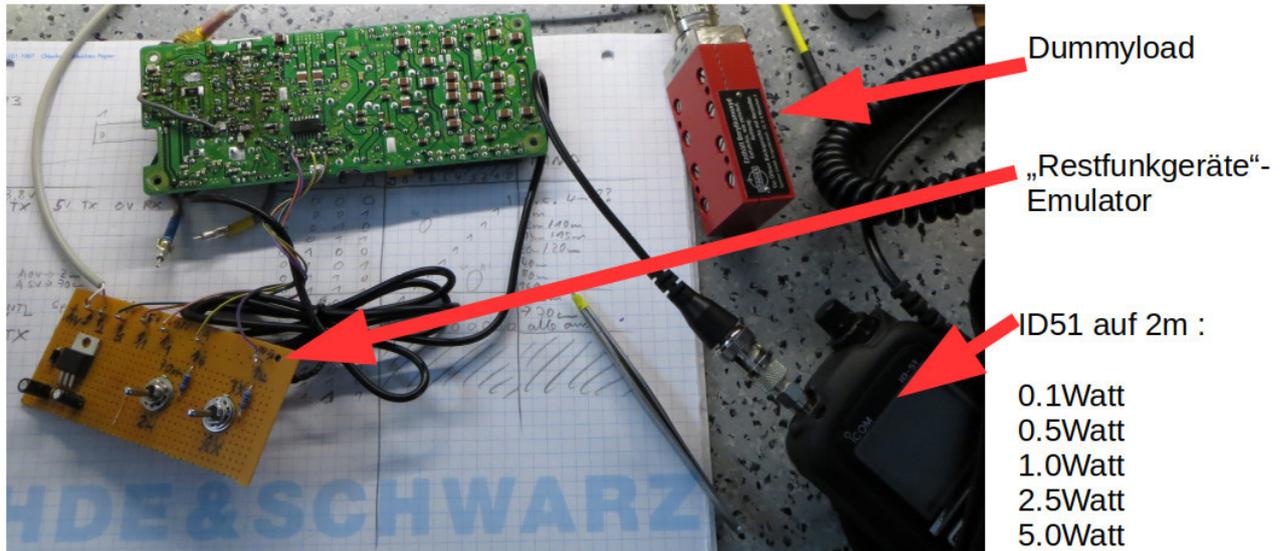
- Handfunkgerät als Signalgenerator
- Geruch tritt erst ab 1 Watt auf. Man sieht aber keinen Rauch. Wie findet man nun sowas ?

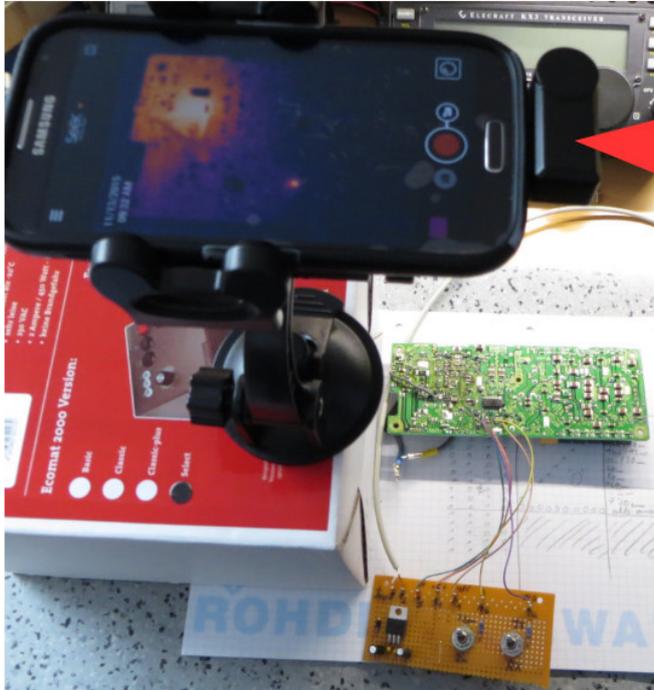
- Wärmebildkamera !
- Gibts mittlerweile schon zum anstecken an das Smartphone (SeekThermal Compact XR)

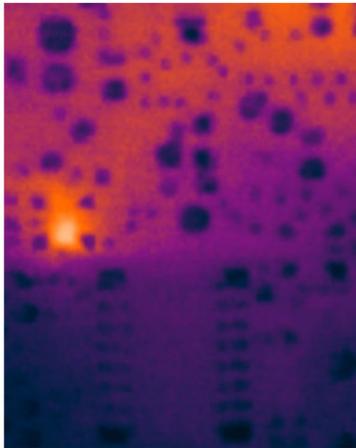
RX

- Es wird warm „unter“ einem Kondensator
- Die Stelle kennen wir doch schon ? Dort war der 18pF und die Platine ja stark verkohlt !

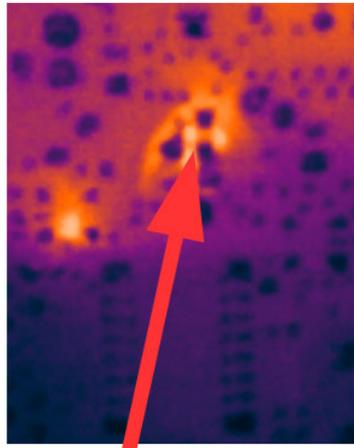
TX nach 1 Sekunde

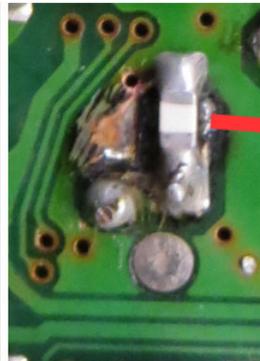
C sitzt auf verkohlter Leiterplatte

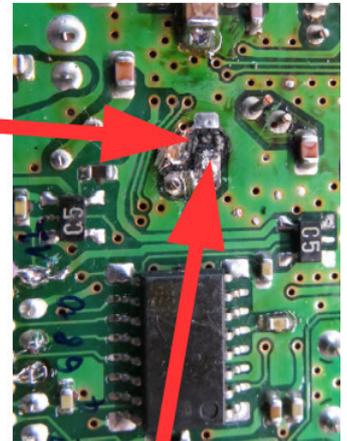
C entlötet

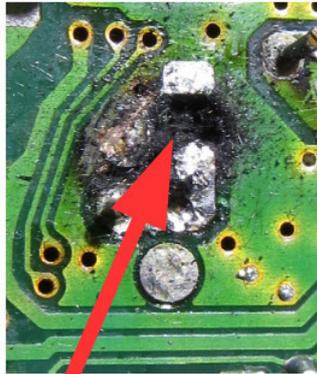
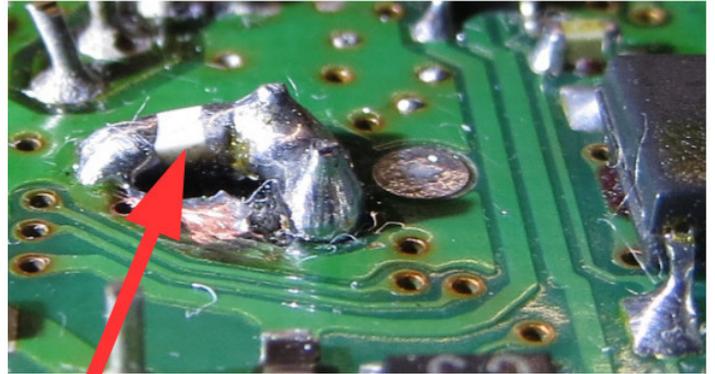
- Merke : eine verkohlte Leiterplatte ist aus elektrischer Sicht offensichtlich ein nichtlineares Bauteil !

Verkohltes Platinenstück auskratzen

Frischen Kondensator schwebend über dem Loch wieder einbauen
